INVENTÁRIO DO SISTEMA VIÁRIO

1 INVENTÁRIO DO SISTEMA VIÁRIO

3.1 Inventário dos passeios

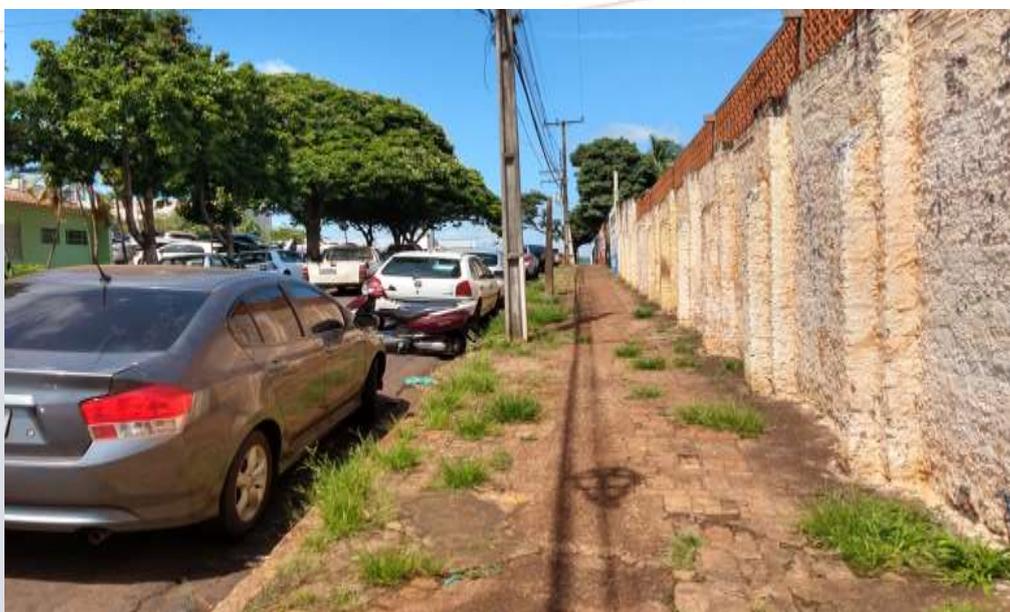
Figura 1 – Calçada sem manutenção – R. Monsenhor João Belchior

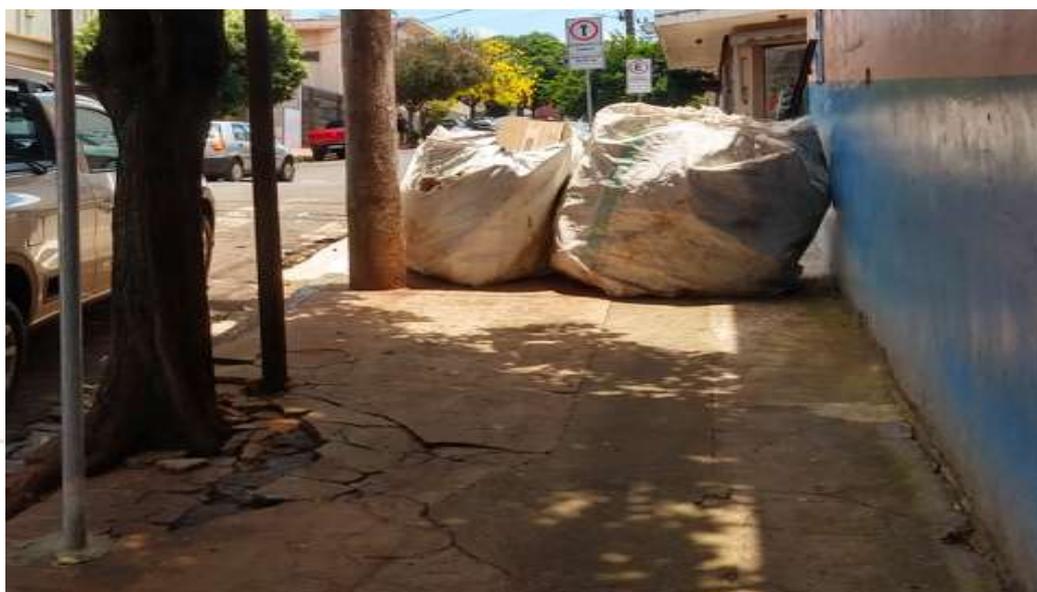
Figura 9 – Obstrução por recicláveis provenientes de loja– R. Monsenhor João Belchior

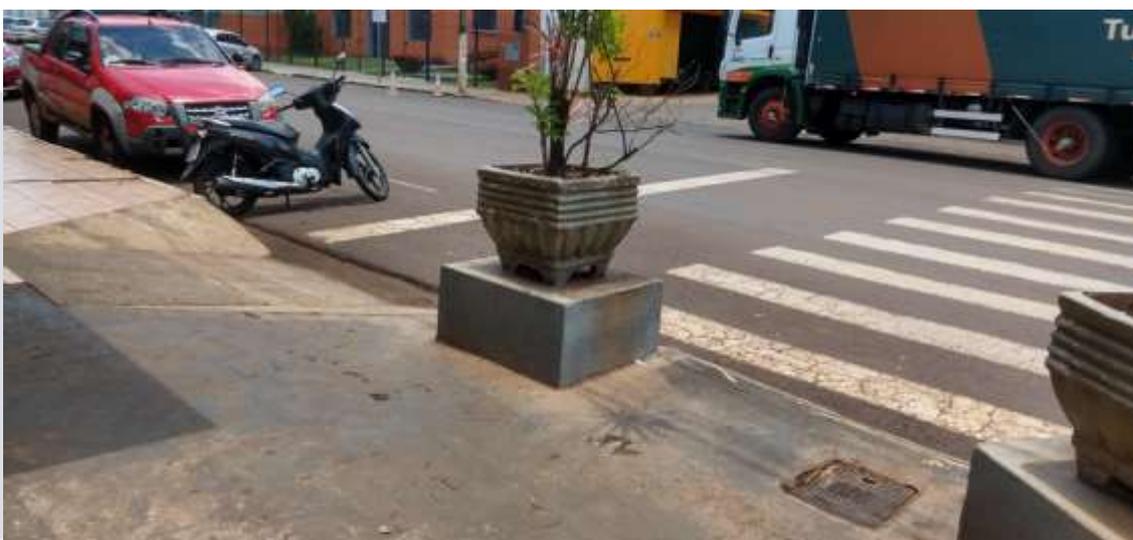
Figura 14 – Rampa deslocada da faixa de pedestre e com obstrução e vasos – Av. Brasil

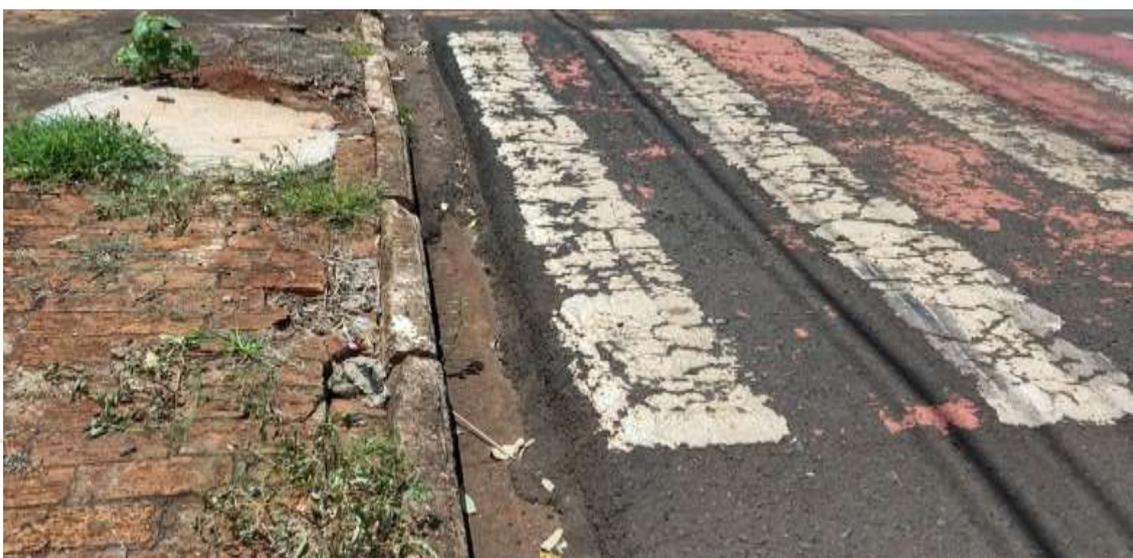
Figura 18 – Falta de acessibilidade faixa elevada – Av. Brasil

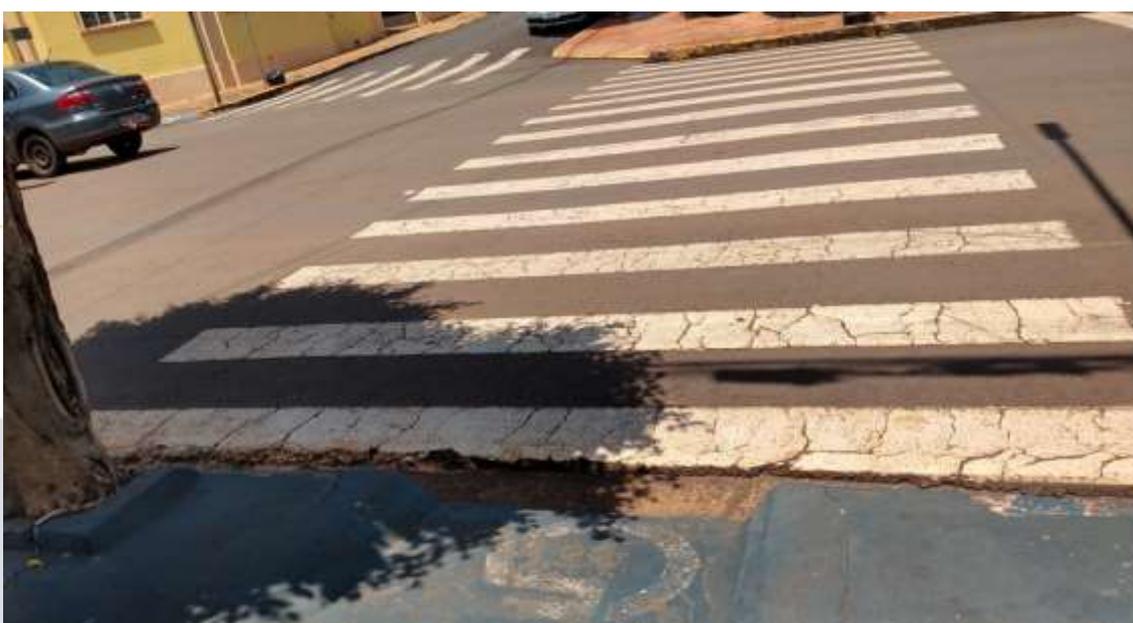
Figura 19 – Rampas de acessibilidade em desconformidade – Av. Brasil

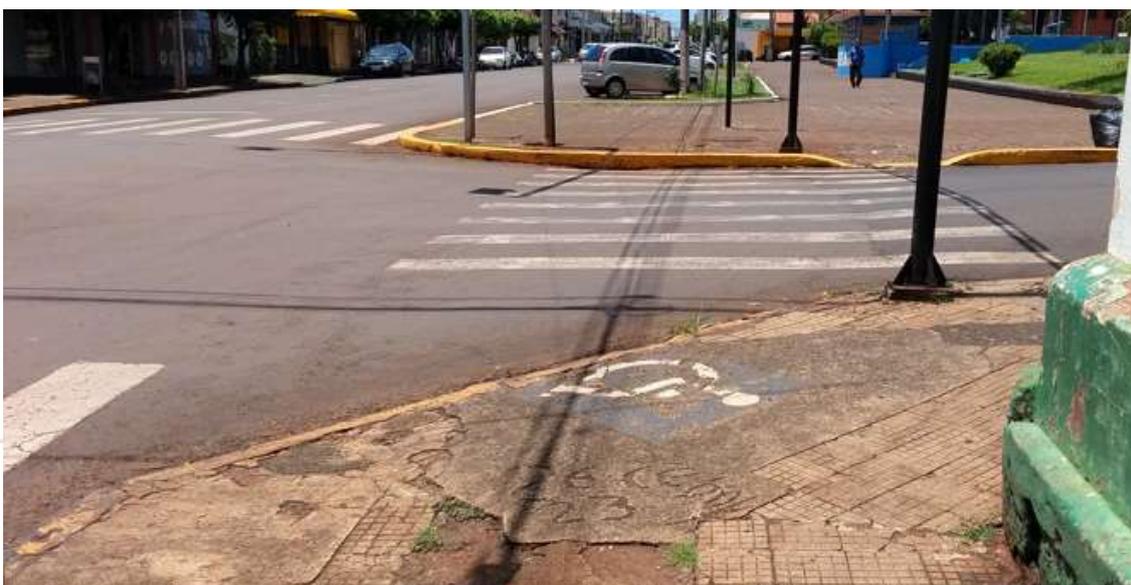
Figura 20 – Rampas deslocadas da faixa de pedestres – Av. Brasil x R. Maj. Barbosa

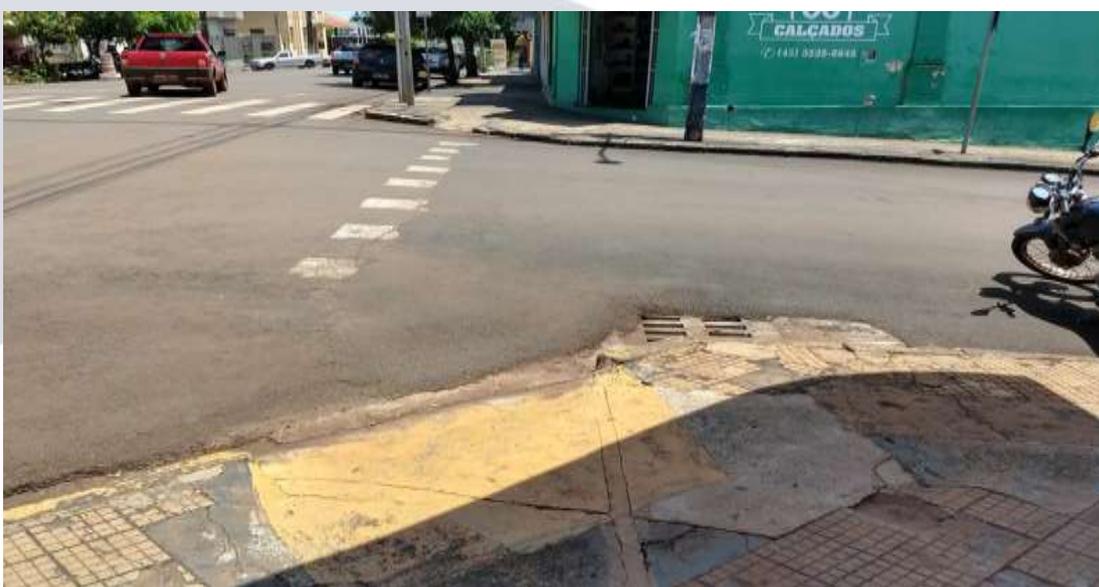
Figura 23 – Falta de Sinalização horizontal rampas em desconformidade – R. Maj. Barbosa

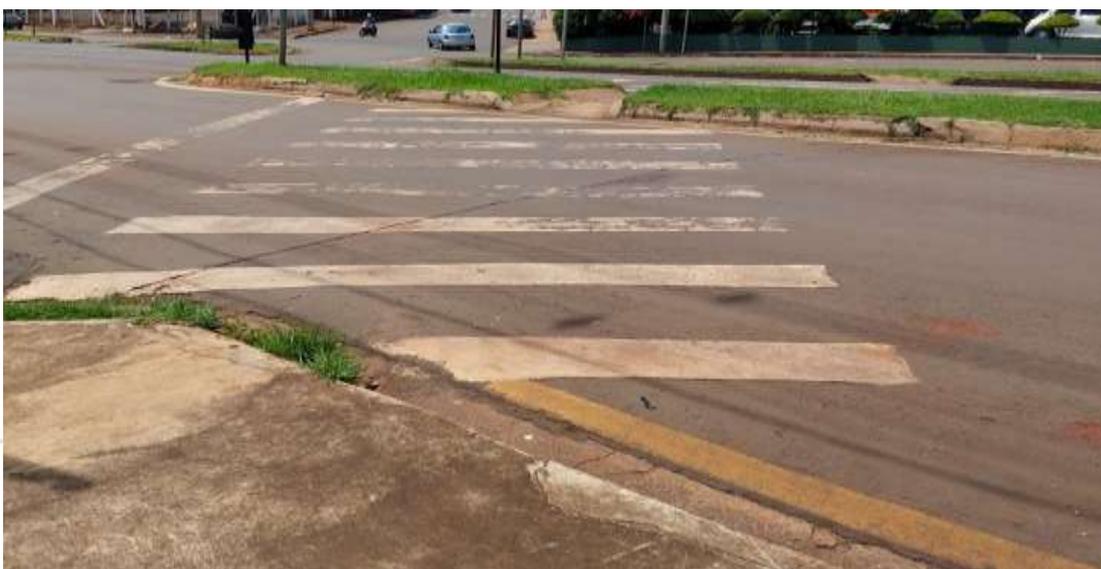
Figura 24 – Falta de rampa de acessibilidade

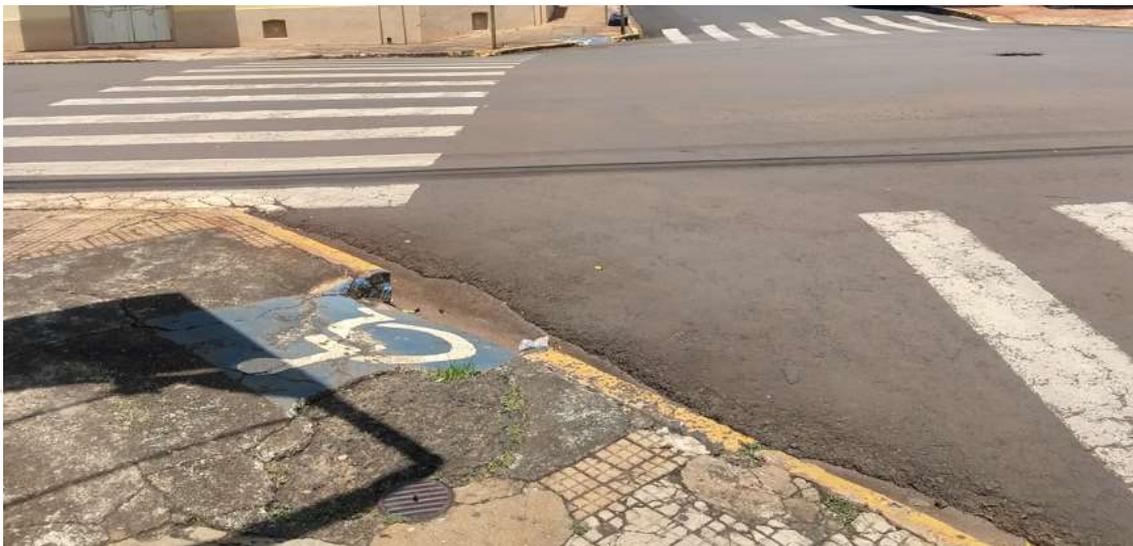
Em outra situação averiguada, também em cruzamento semaforizado, a rampa de acessibilidade existe, porém, está locada fora da faixa de pedestre, obrigando o usuário a realizar parte da travessia fora da mesma.

Figura 26 – Rampas de acessibilidade fora da faixa de pedestre – Av. Brasil x R. Domingos Vila

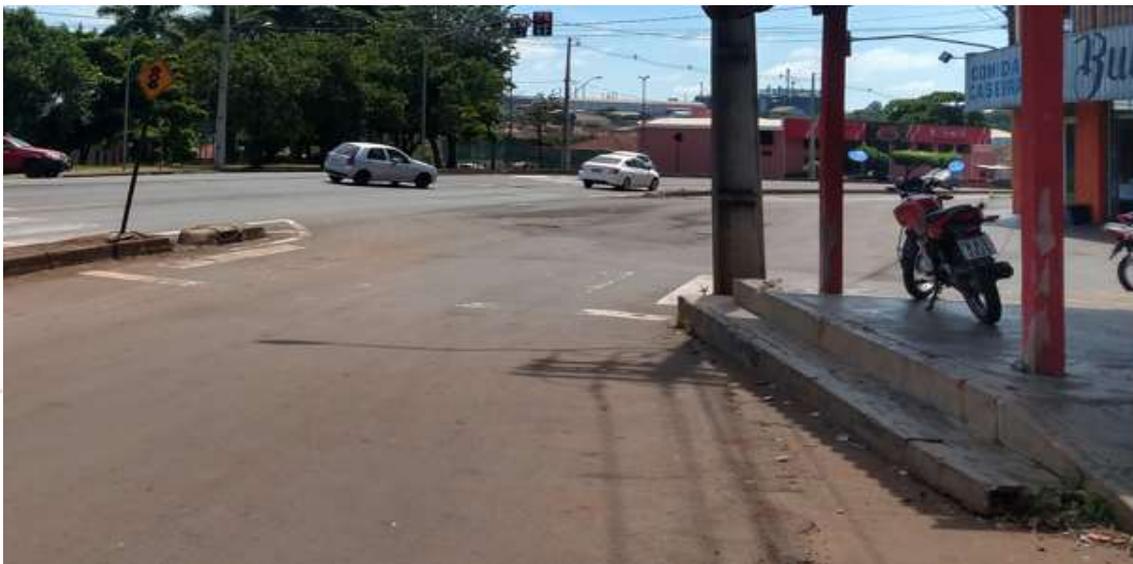
Figura 34 – Detalhamento da obstrução e falta de acessibilidade – R. João Manuel dos Santos

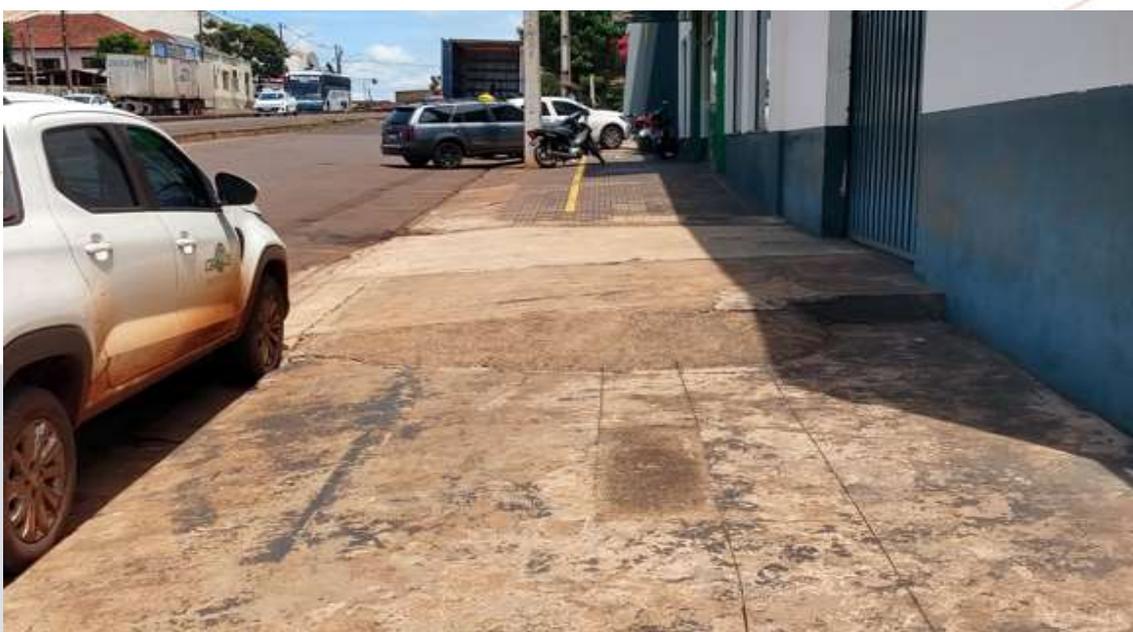
Figura 35 – Obstrução por veículos e desnível no passeio – Av. Brasil

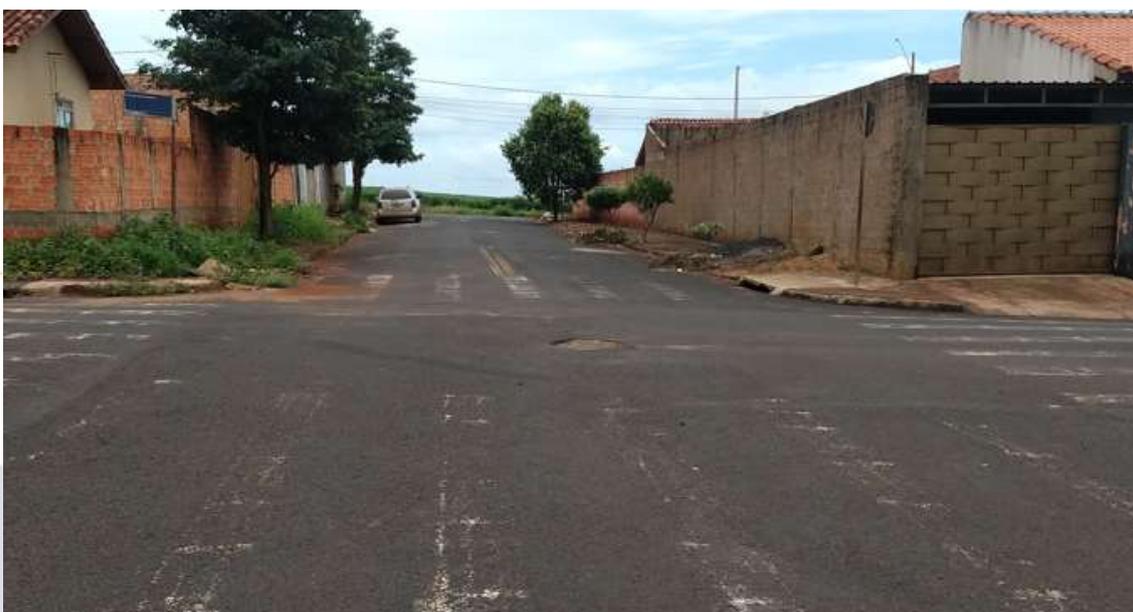
Figura 37 – Péssimo estado de conservação dos passeios - Rua Ciro Bergamaschi

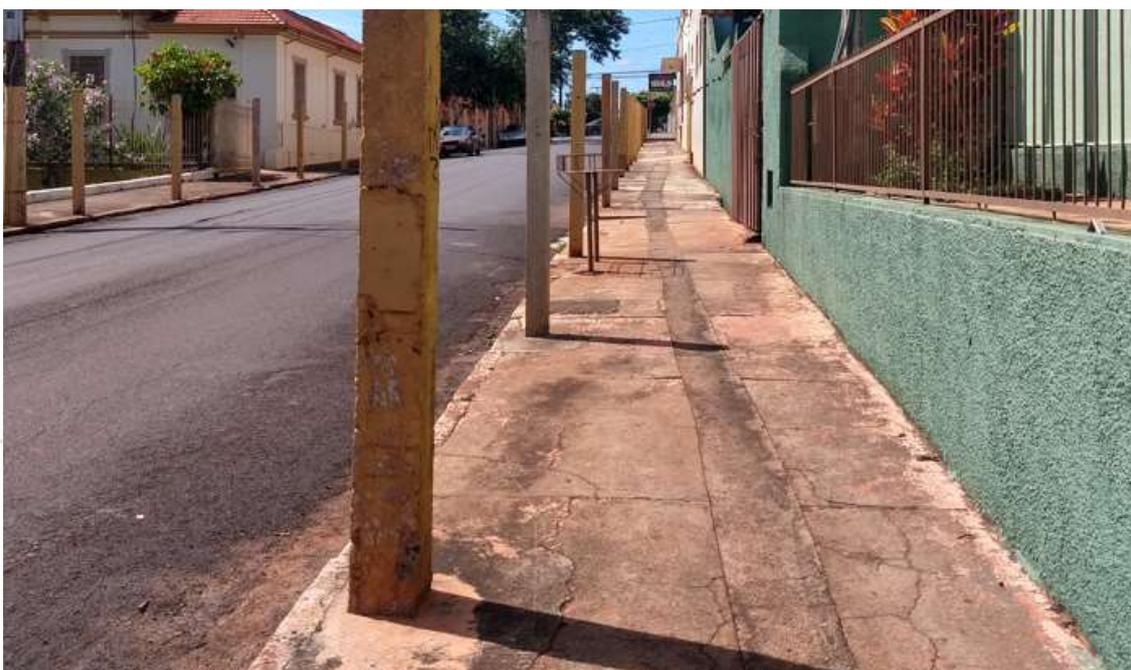
Figura 40 – Calçada sem acessibilidade com fissuras - Rua Antônio Michelatto

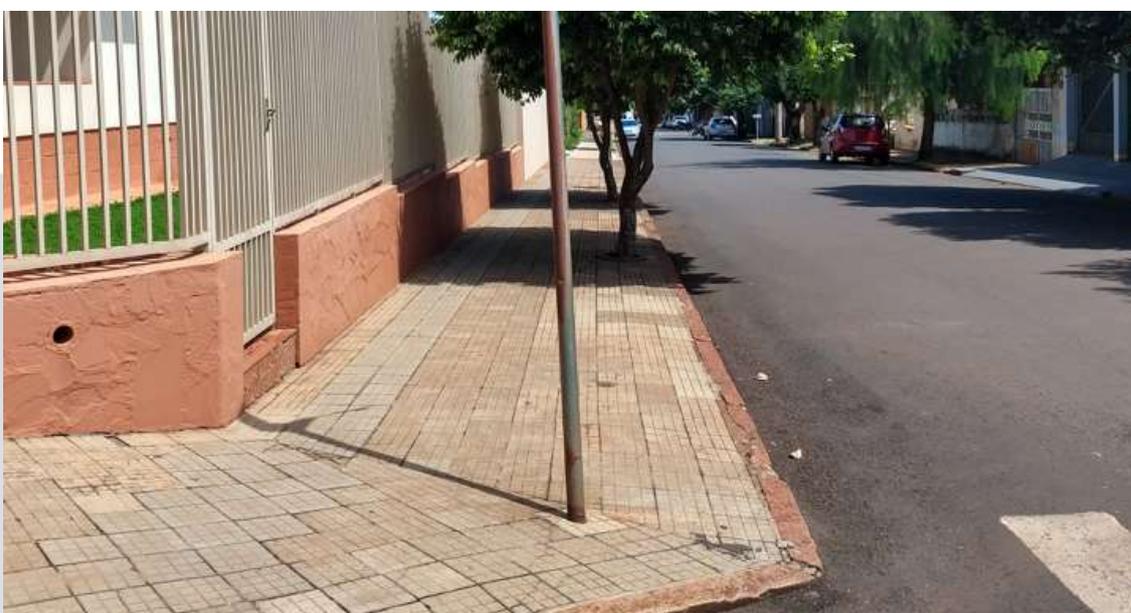
Figura 41 – Calçada em bom estado sem acessibilidade - Rua Marechal Deodoro da Fonseca

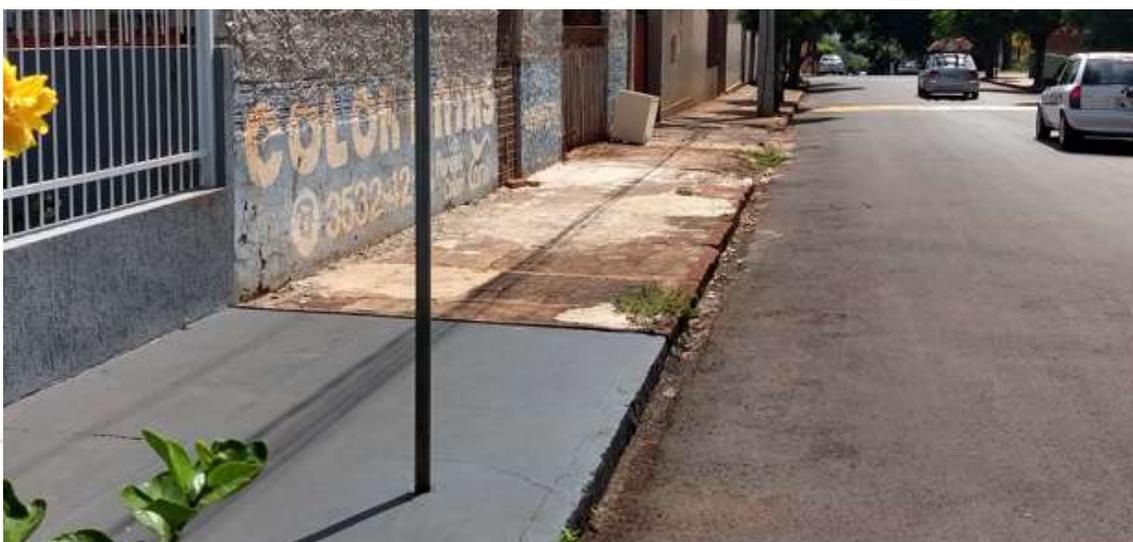
Figura 42 – Calçada sem conformidade - Rua Marechal Deodoro da Fonseca

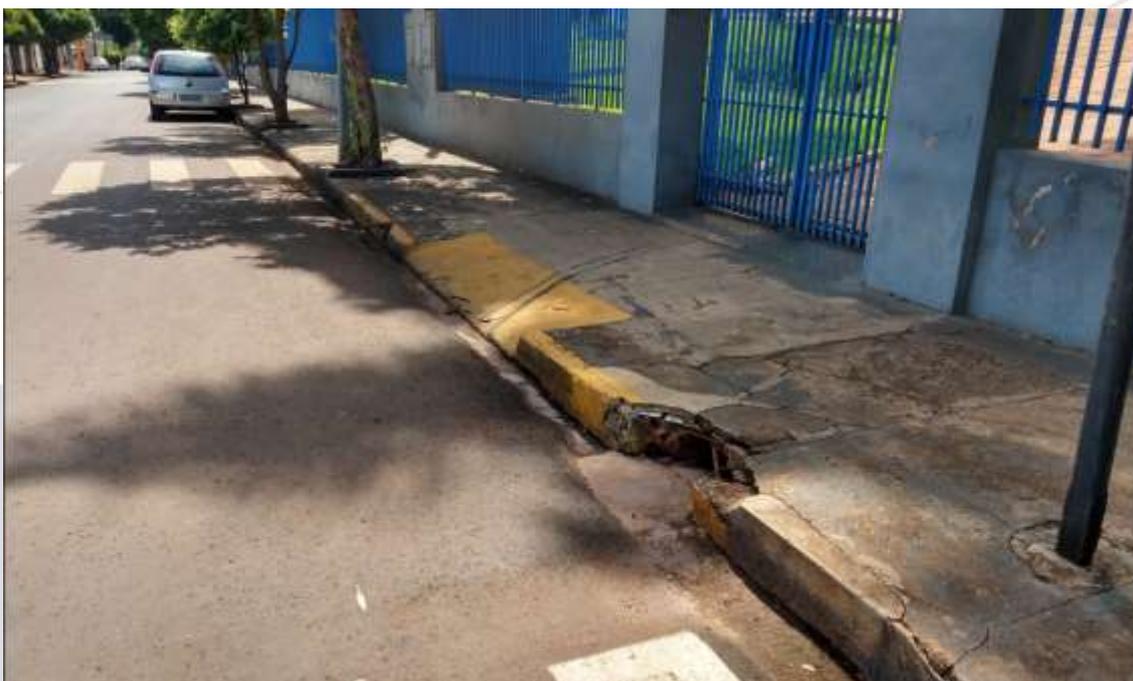
Figura 43 – Calçada em frente à escola sem acessibilidade e com obstrução - Rua Marechal Deodoro da Fonseca

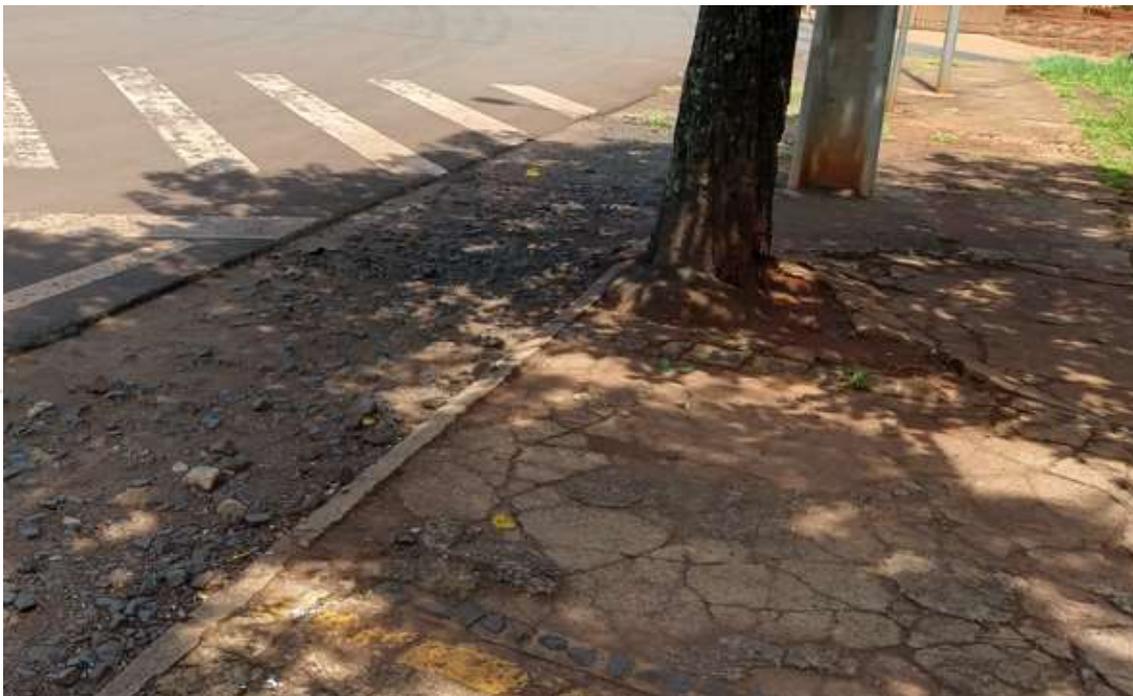
Figura 44 – Calçada em péssimo estado sem acessibilidade – de frente a rodoviária - Rua João Manoel dos Santos

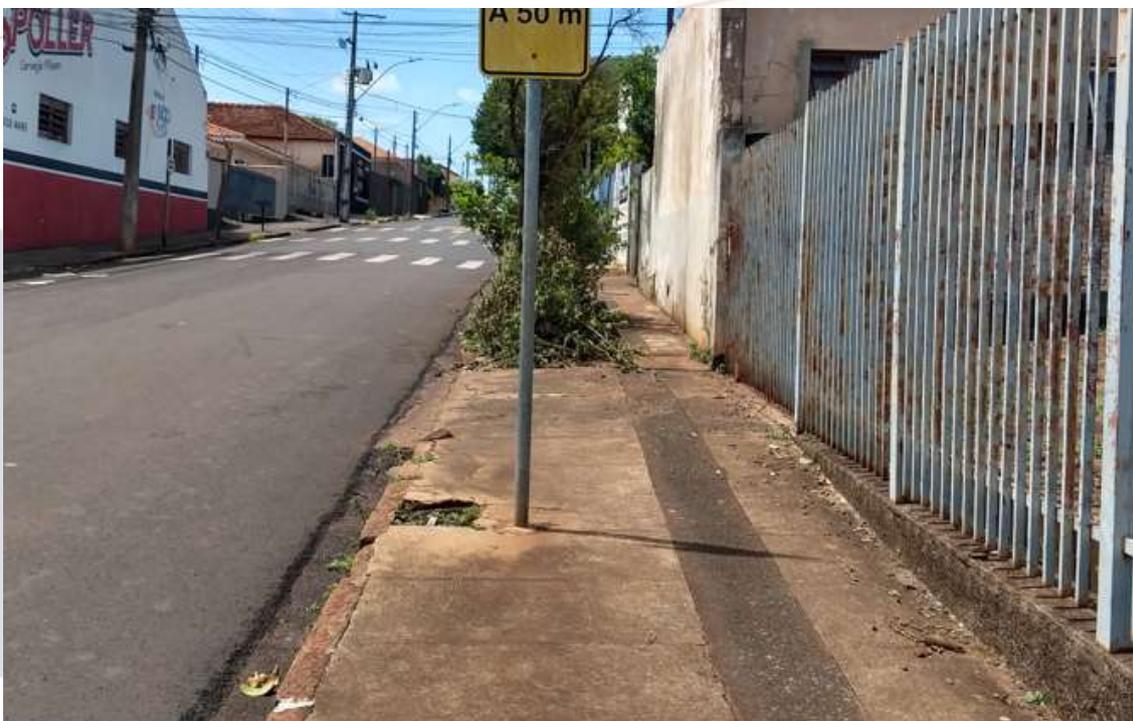
Figura 45 – Calçada com obstrução vegetal – Av. Brasil

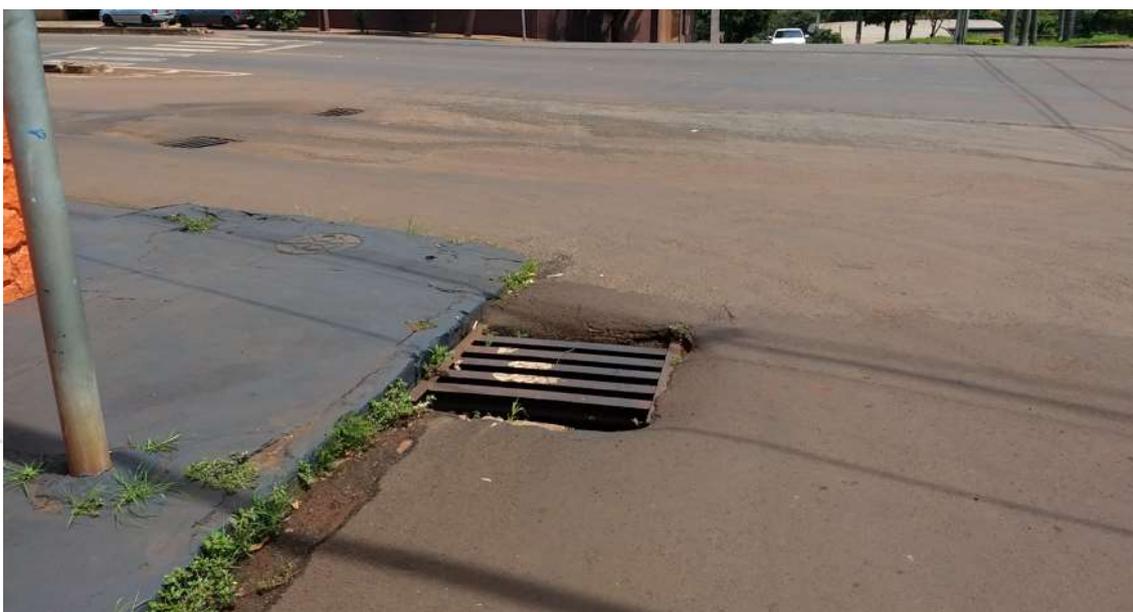
Figura 46 – Boca de lobo em péssimo estado – Av. Londrina

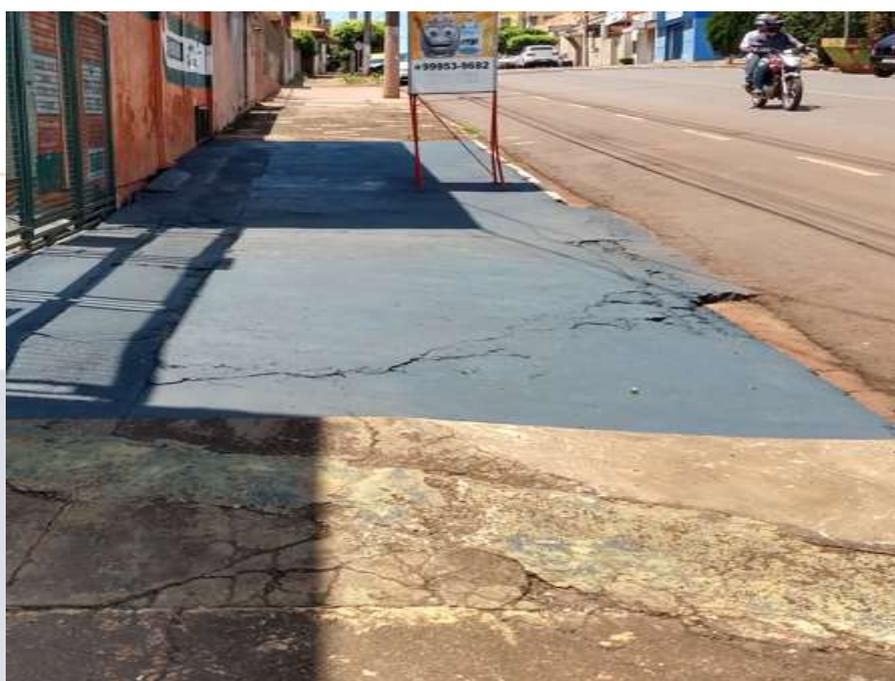
Figura 47 – Calçada sem acessibilidade – Av. Brasil

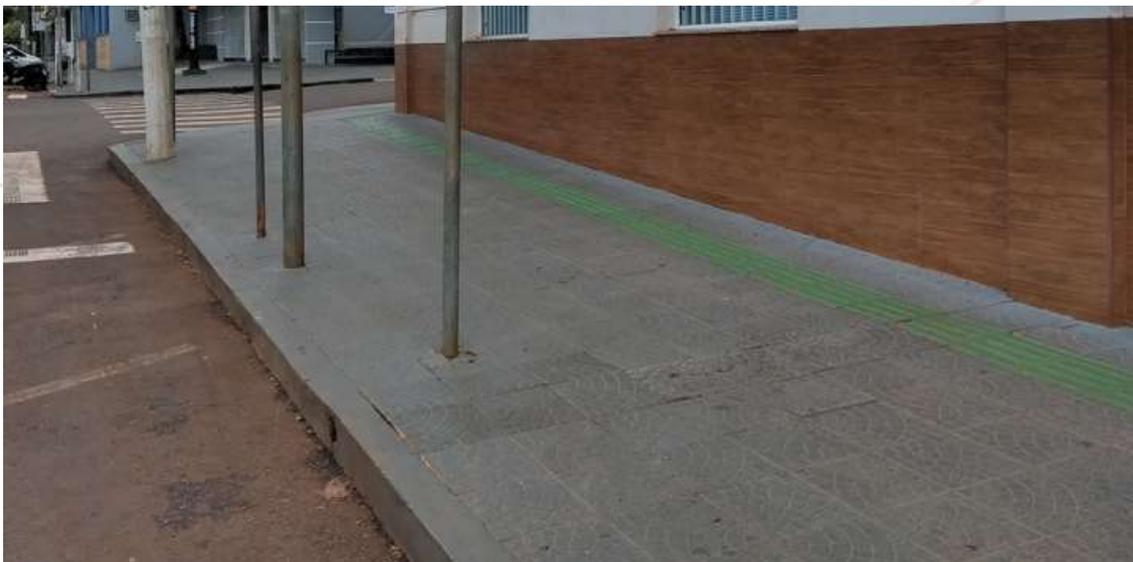
Figura 48 – Pequena faixa de calçada em piso tátil – Av. Brasil

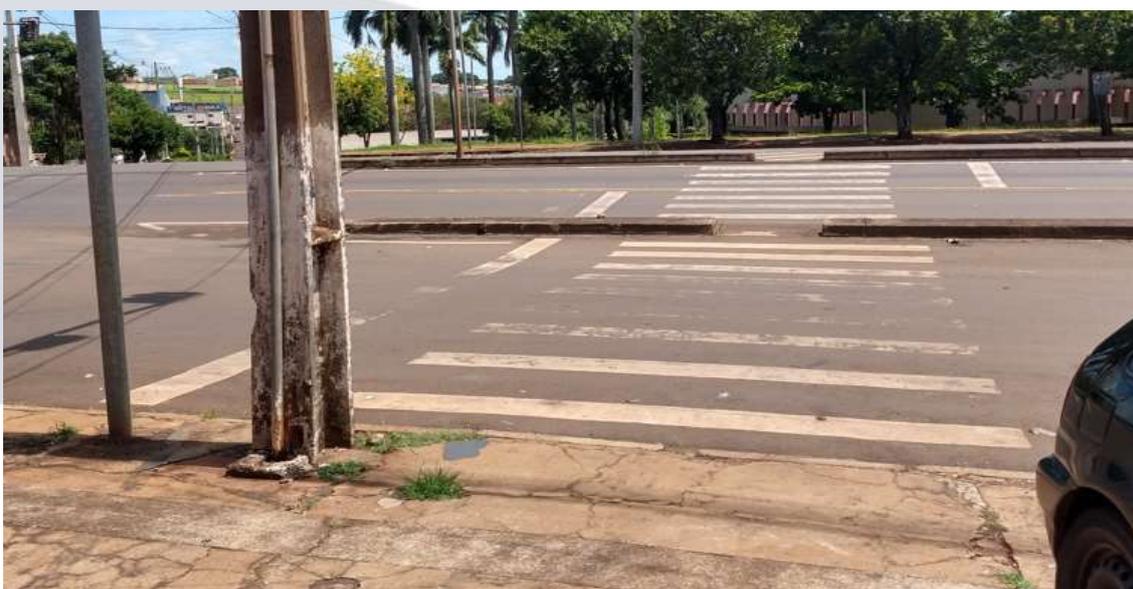
Figura 56 – Travessia de pedestres com acessibilidade apenas no canteiro

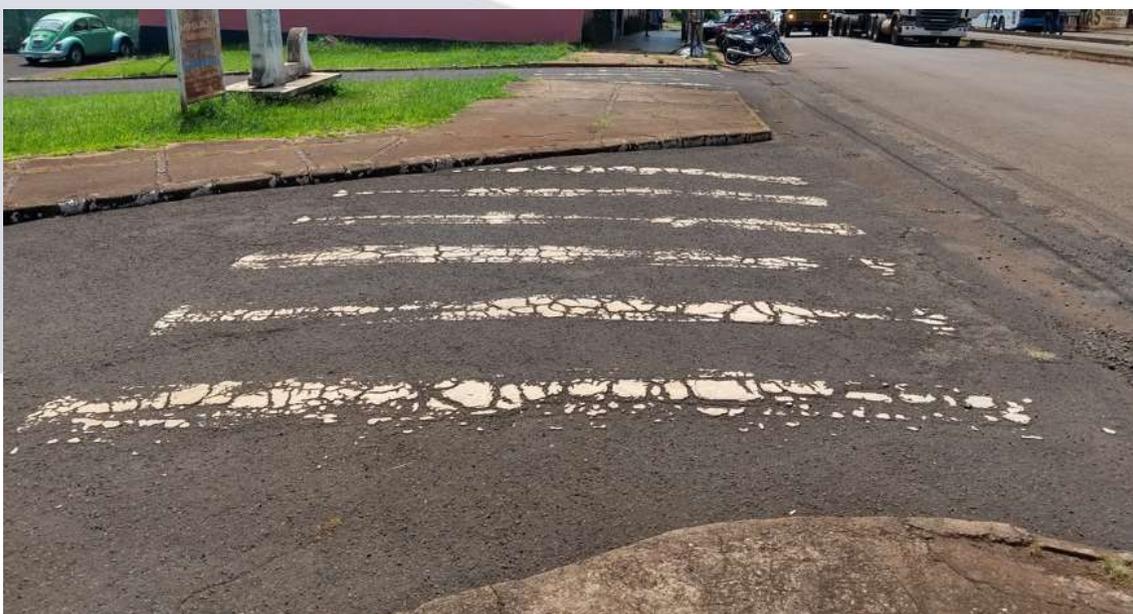
Figura 59 – Travessia sem acessibilidade e péssimo estado de conservação (rodoviária)

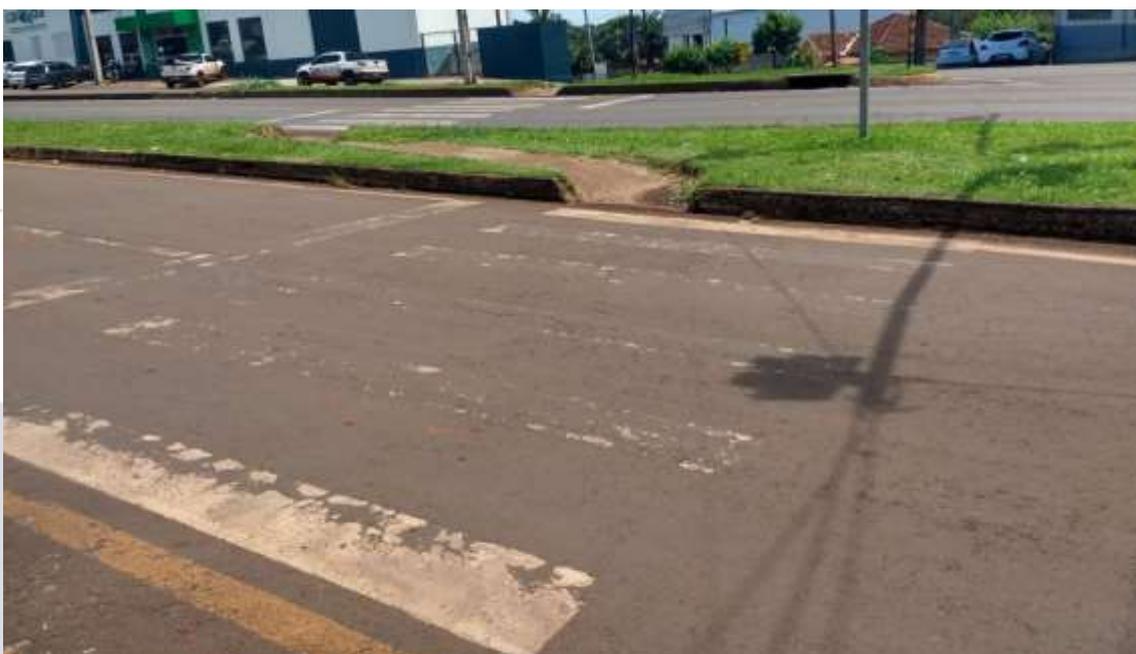
Figura 61 – Travessia de pedestres sem acessibilidade e faixa em péssimo estado de conservação – ROD. 367

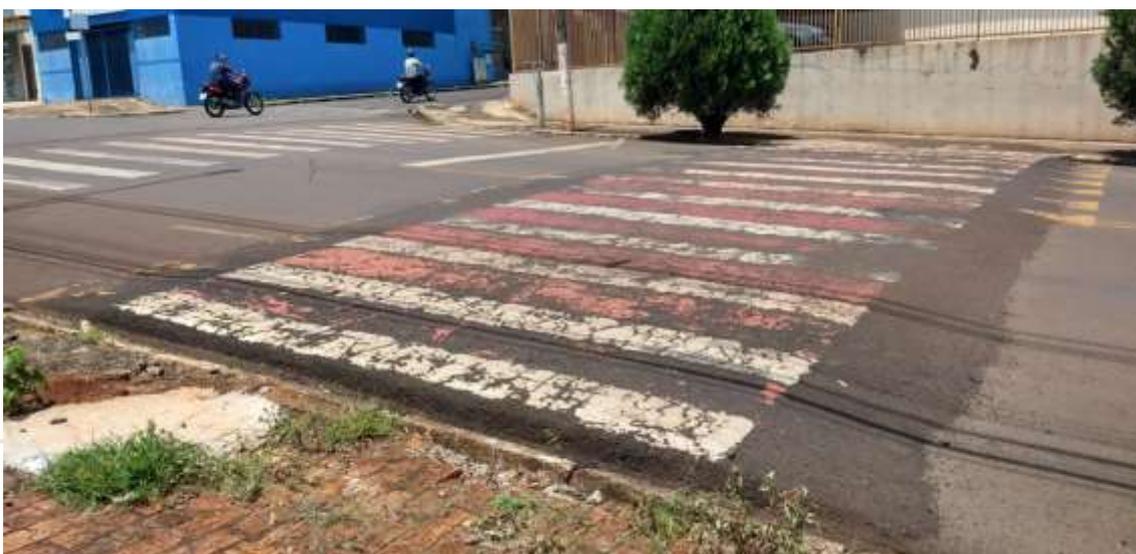
Figura 65 – Travessia de pedestres sem acessibilidade (Av. Brasil)

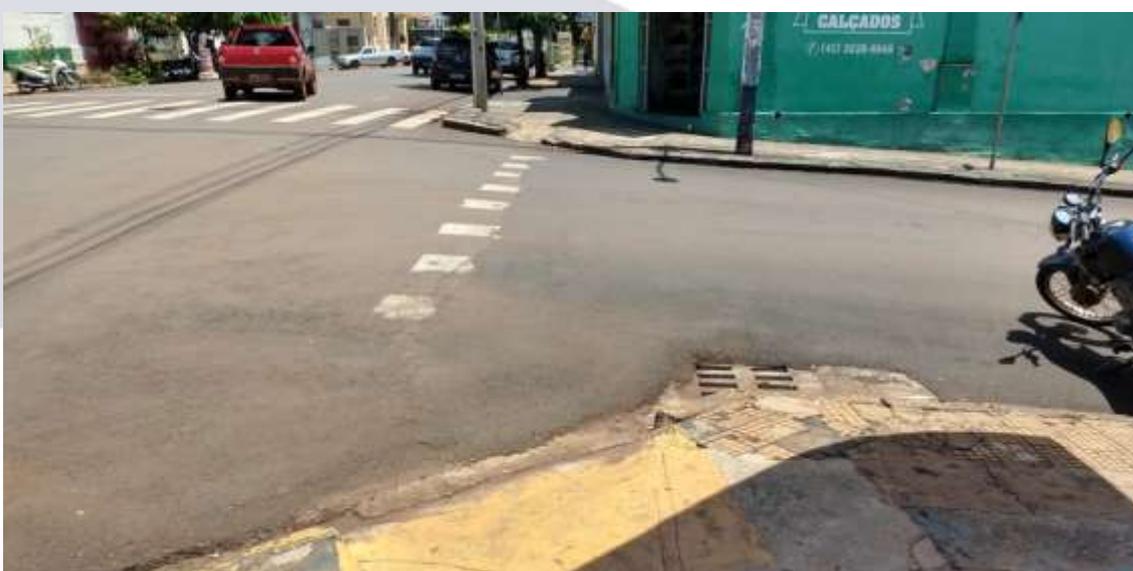
Figura 70 – Travessia de pedestres com rampas desalocadas e faixa em péssimo estado

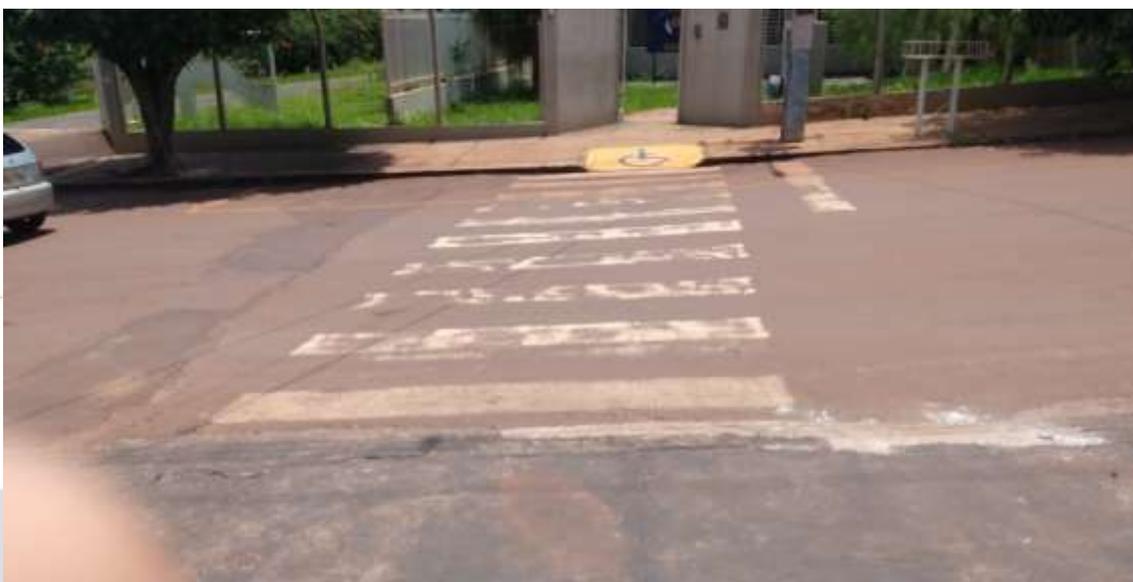
Figura 72 – Travessia de pedestres com apenas um lado com acessibilidade

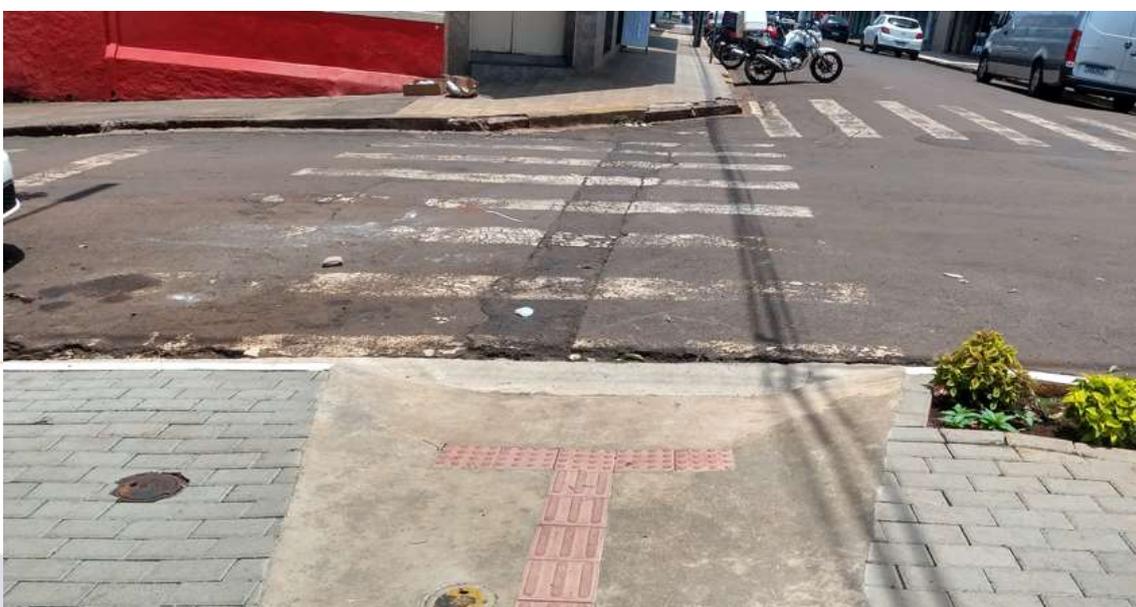
Figura 75 – Travessia de pedestres com apenas um lado contendo rampa de acessibilidade

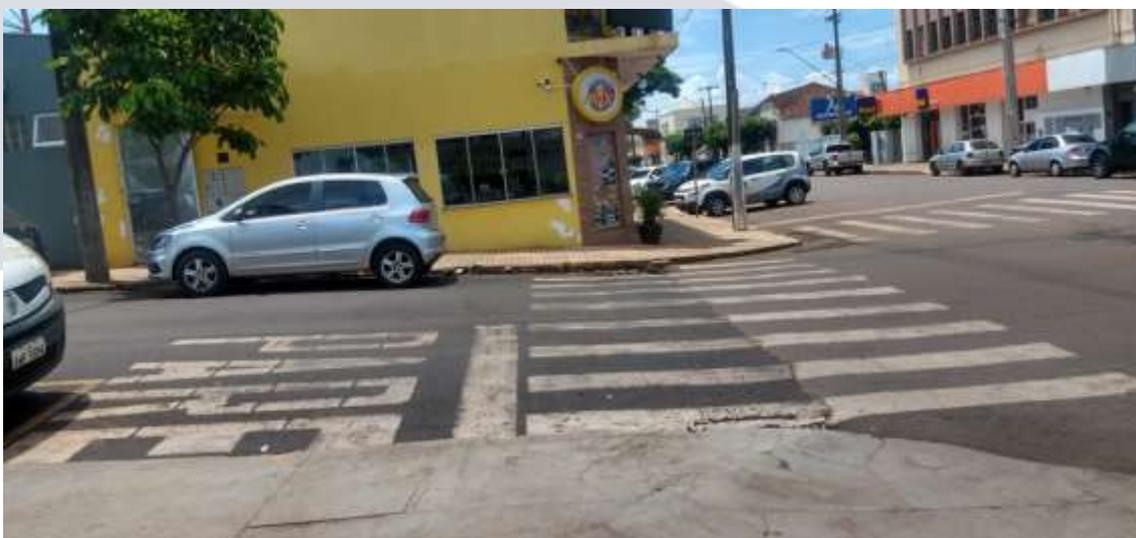
Figura 76 – Travessia de pedestres sem acessibilidade

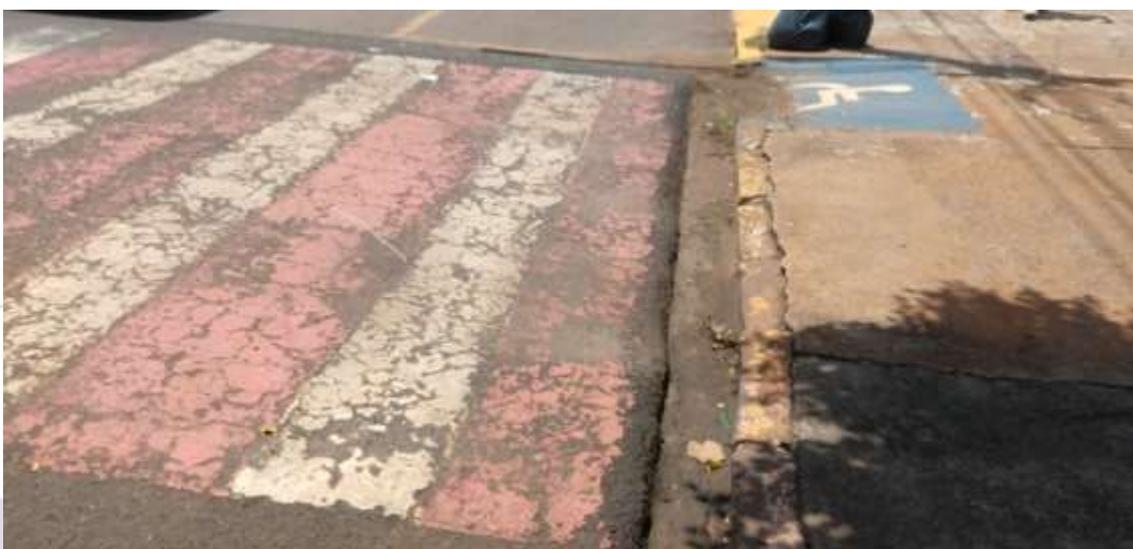
Figura 78 – Travessia de pedestres com rampa em péssimo estado

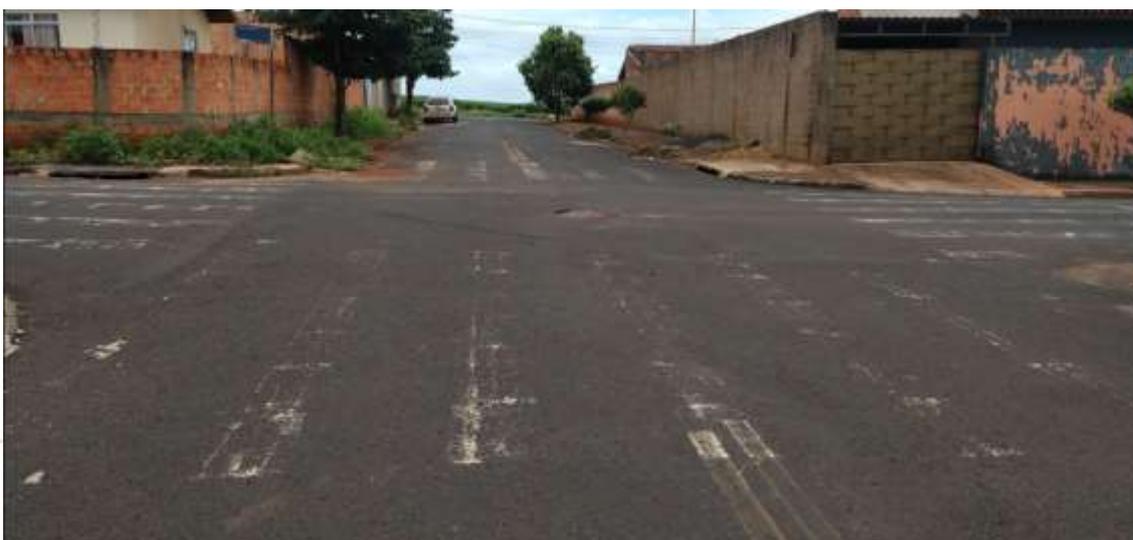
Figura 80 – Travessia de pedestres sem acessibilidade

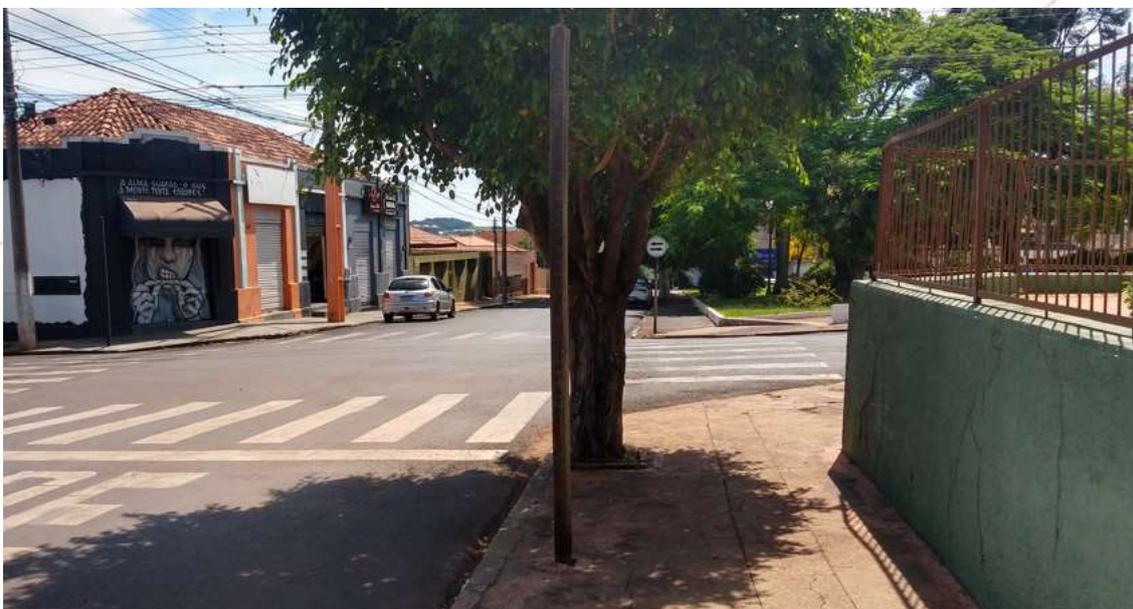
Figura 81 – Falta de sinalização vertical no cruzamento - Rua Antônio Michelato

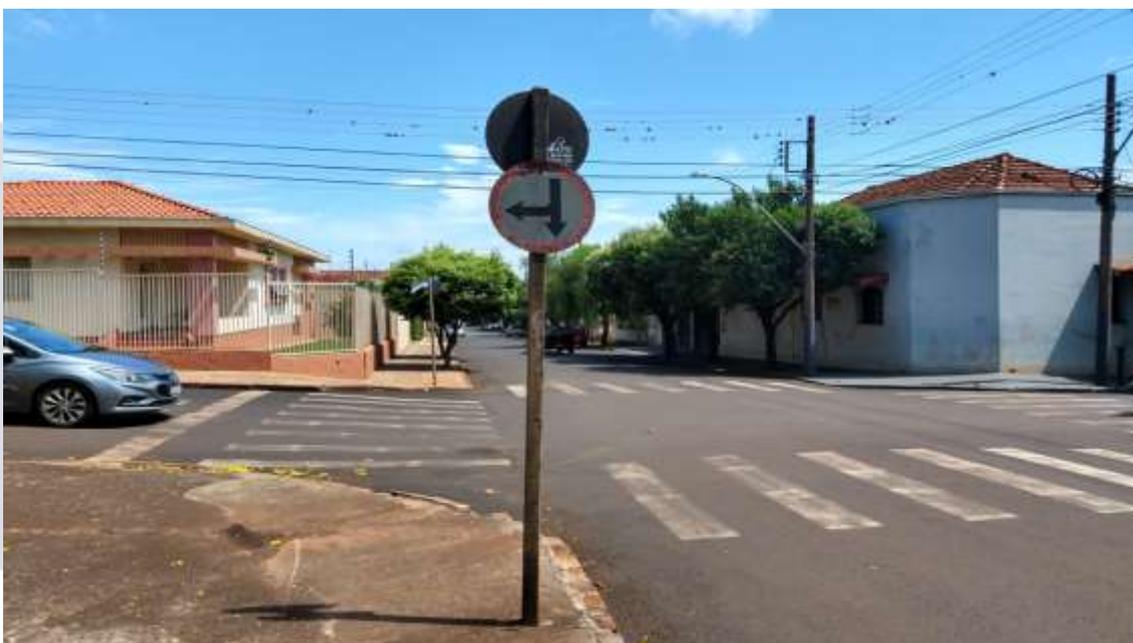
Figura 82 - Placa de regulamentação em desconformidade - Rua Marechal Deodoro da Fonseca
