INVENTÁRIO DO SISTEMA VIÁRIO

1 INVENTÁRIO DO SISTEMA VIÁRIO

3.1 Inventário dos passeios

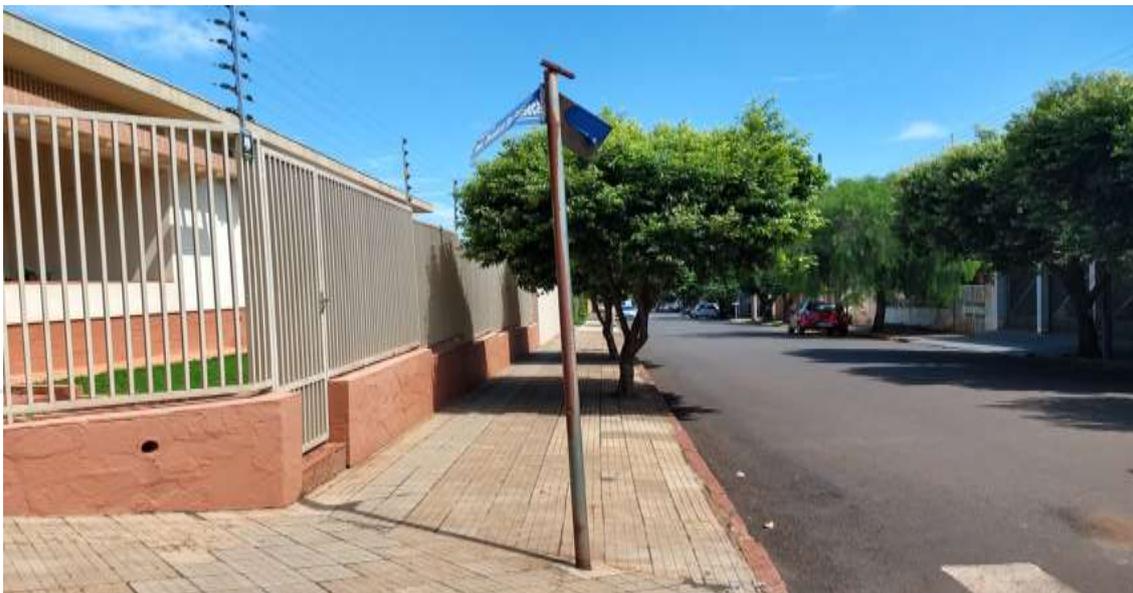
Figura 83 – Placa de Orientação em péssimo estado de conservação - Rua Marechal Deodoro da Fonseca

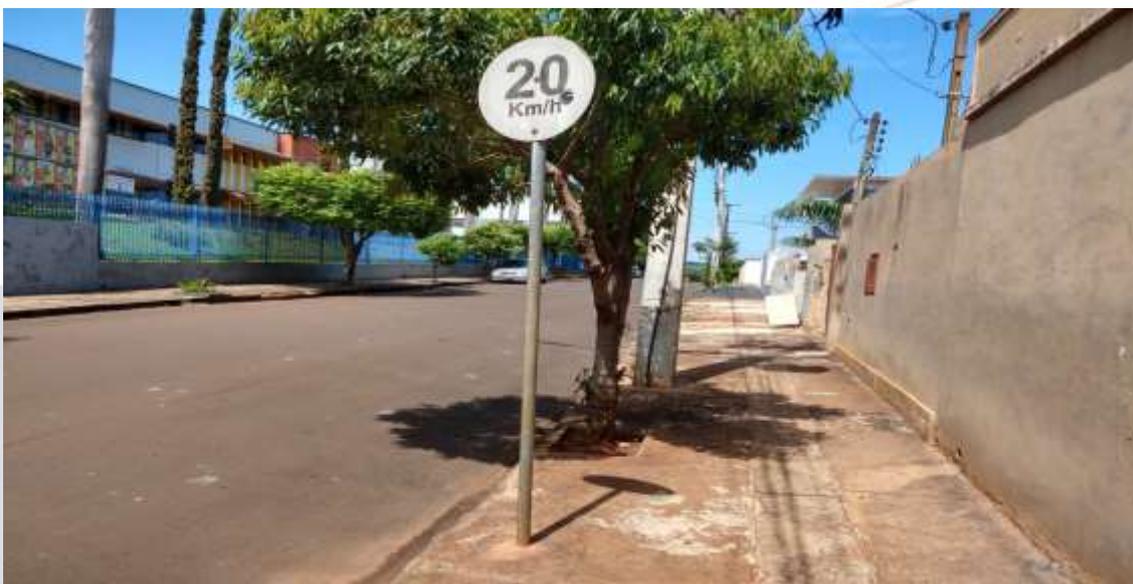
Figura 84 – Placa de regulamentação em péssimo estado de conservação - Rua Antônio Michelato

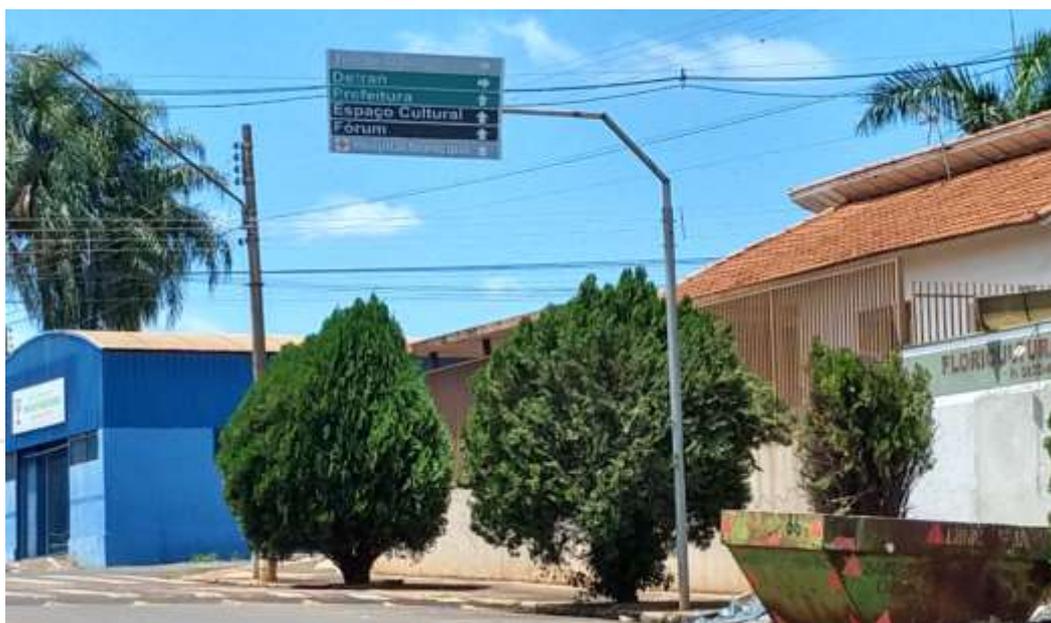
Figura 89 – Placa de Orientação em desacordo com as normas – Av. Brasil

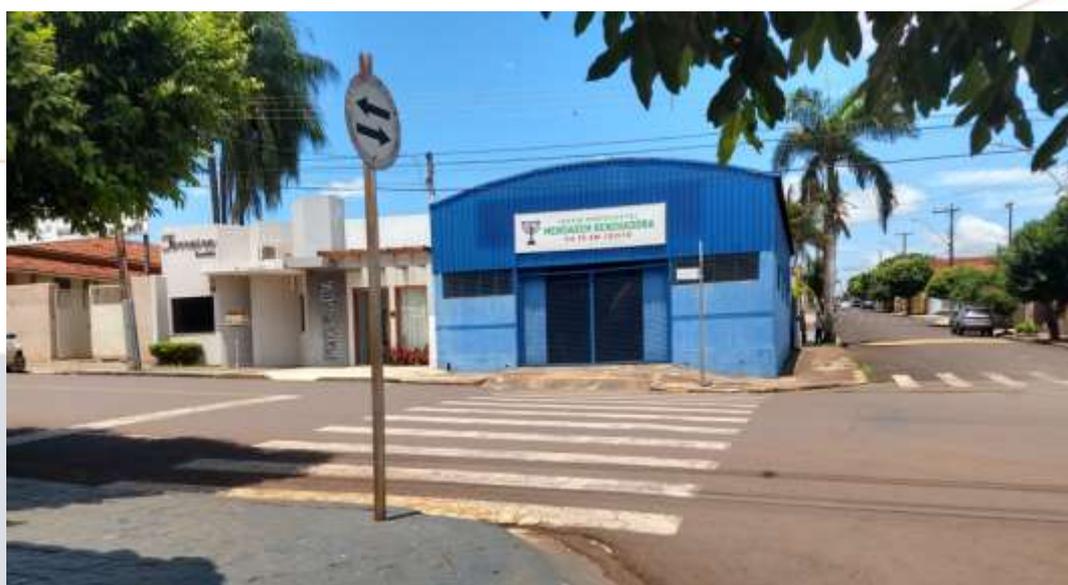
Figura 90 – Placa fora de padrão – Av. Londrina

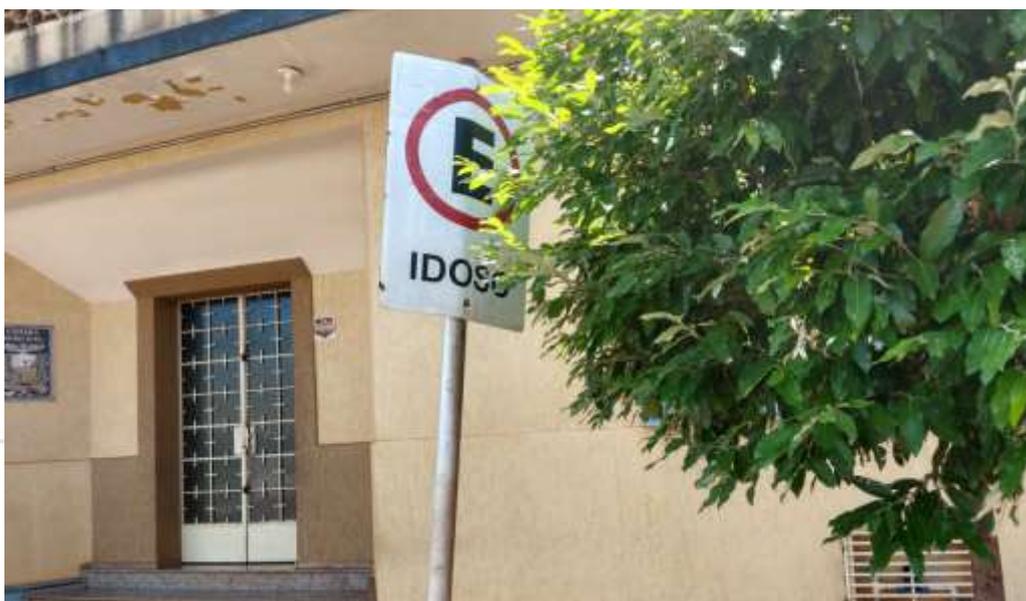
Figura 91 – Placa com dificuldade de visibilidade

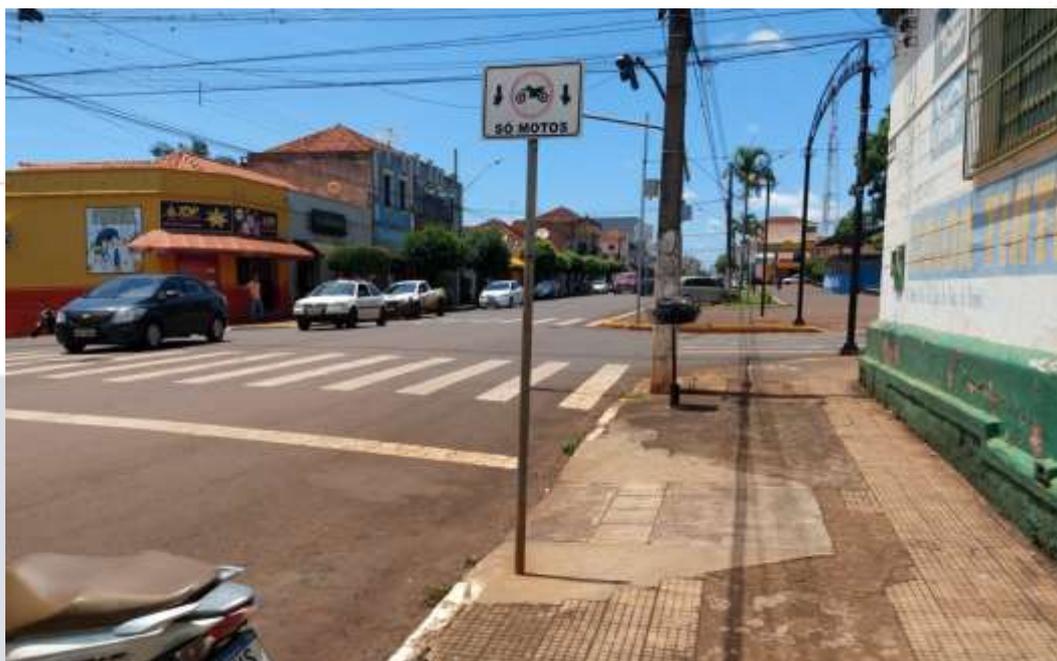
Figura 92 – Placa fora de padrão – Av. Brasil

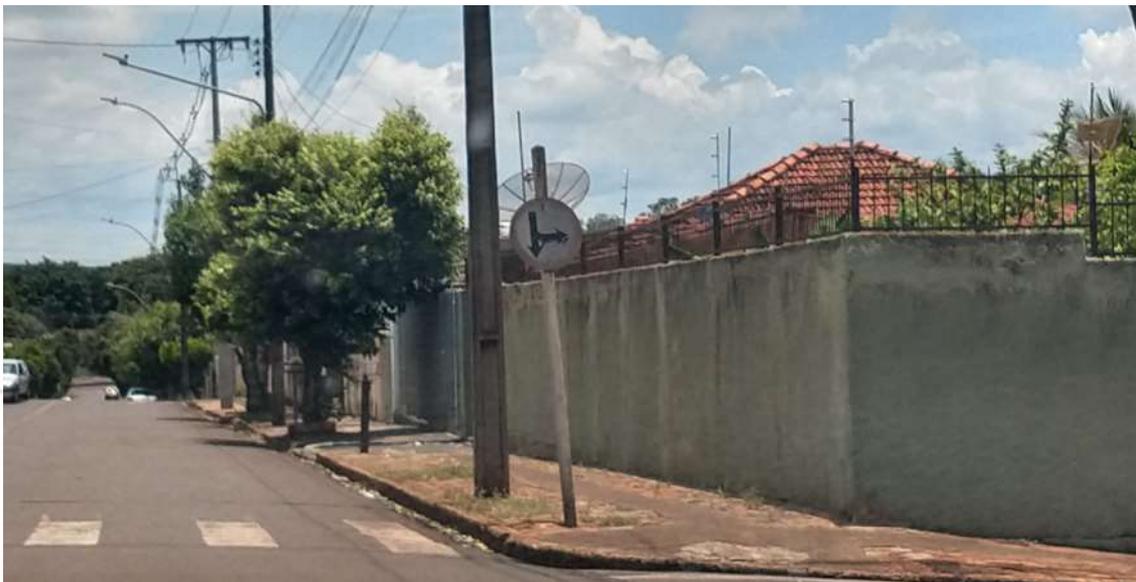
Figura 93 – Placa de regulamentação em péssimo estado de conservação - Monsenhor João Belchior

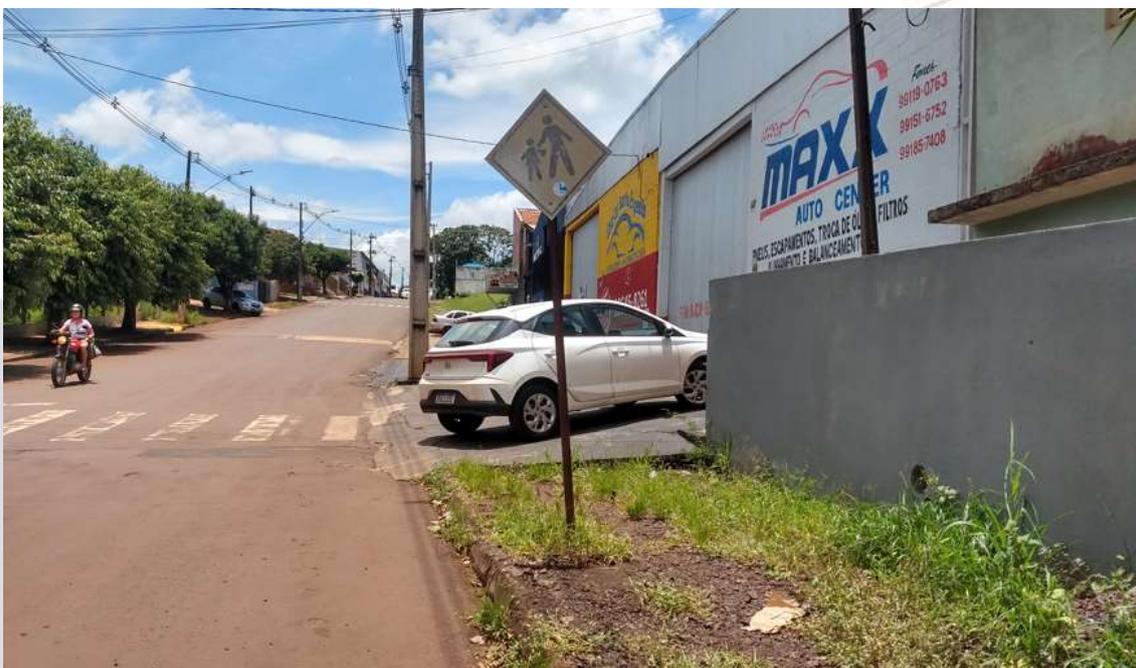
Figura 94 – Placa de advertência em péssimo estado de conservação - Avenida Deputado José Afonso

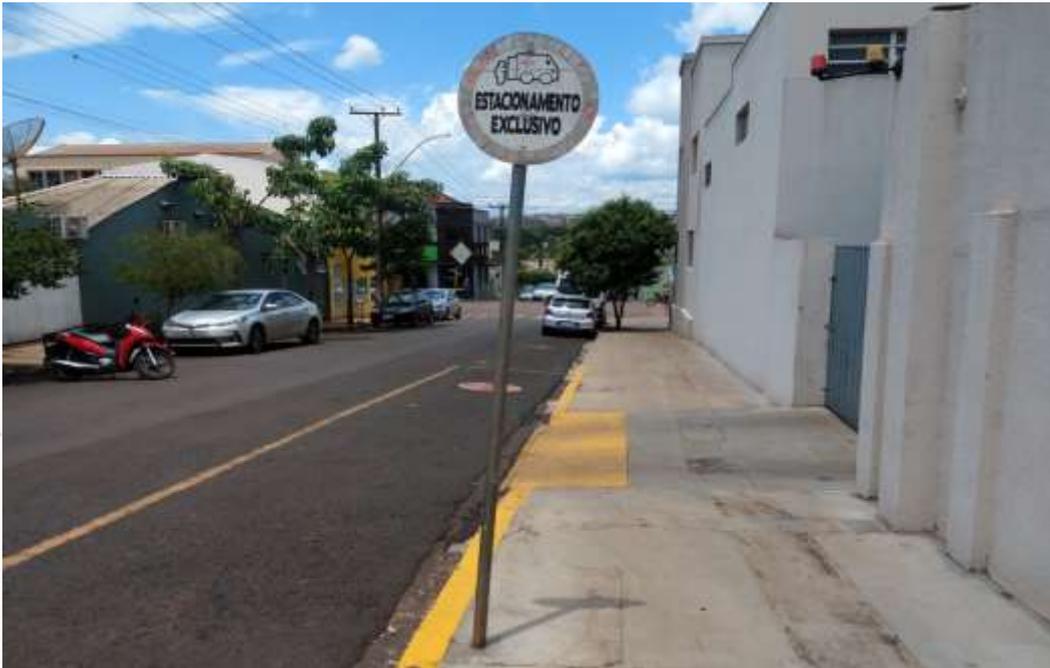
Figura 97 – Placa fora do padrão - Rua Octávio Rodrigues Ferreira Filho

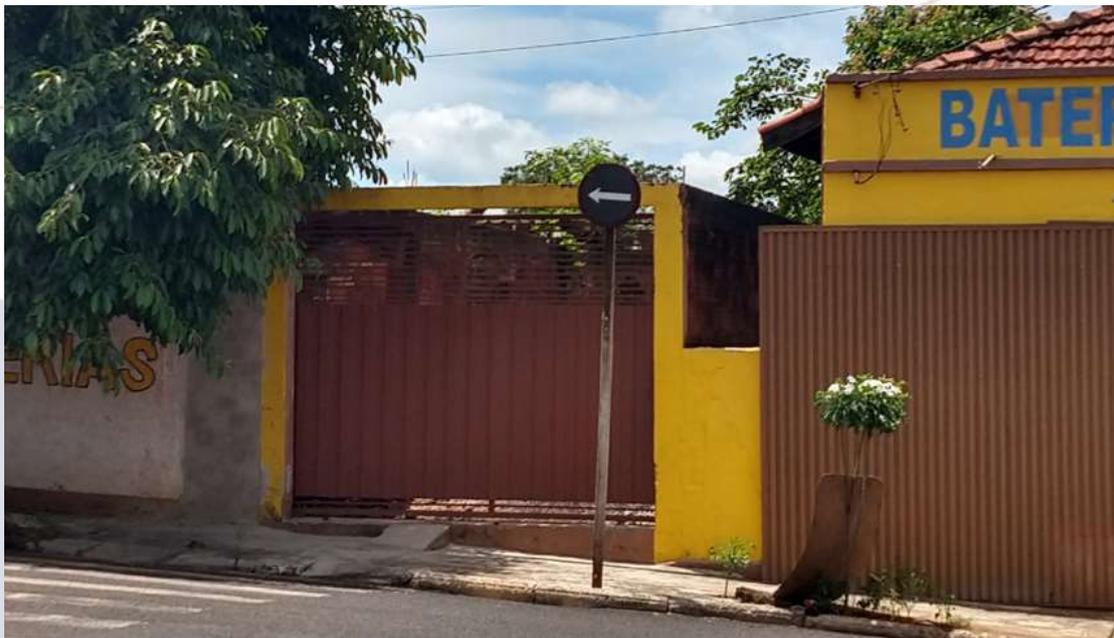
Figura 98 – Placa em desacordo com a legislação - Rua Nossa Senhora do Roccio

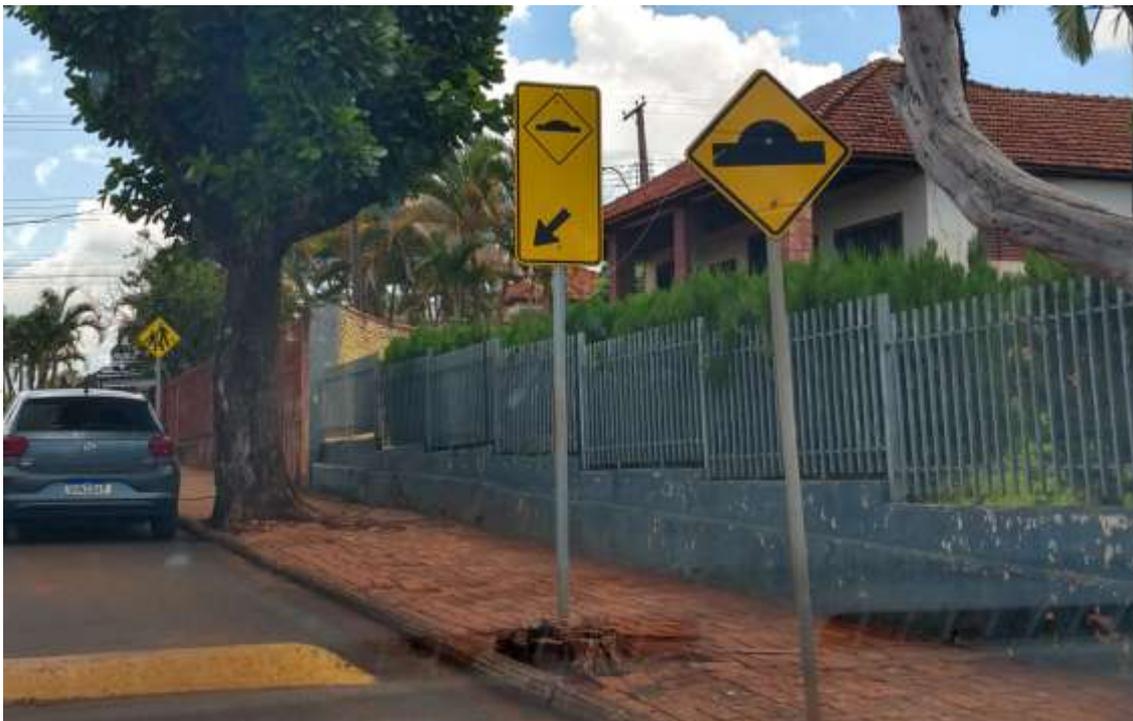
Figura 99 – Placa de advertência fora do padrão (espaçamento) - Rua João Manoel dos Santos

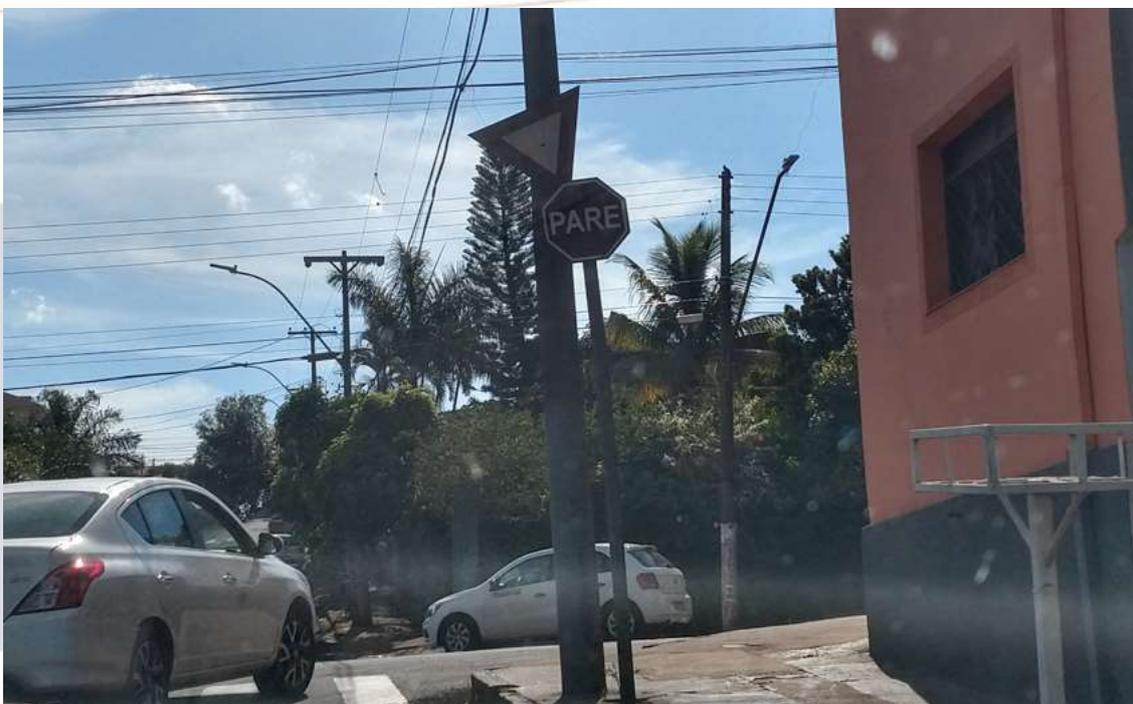
Figura 100 – Placa em excesso com instalação em poste – Av. Brasil

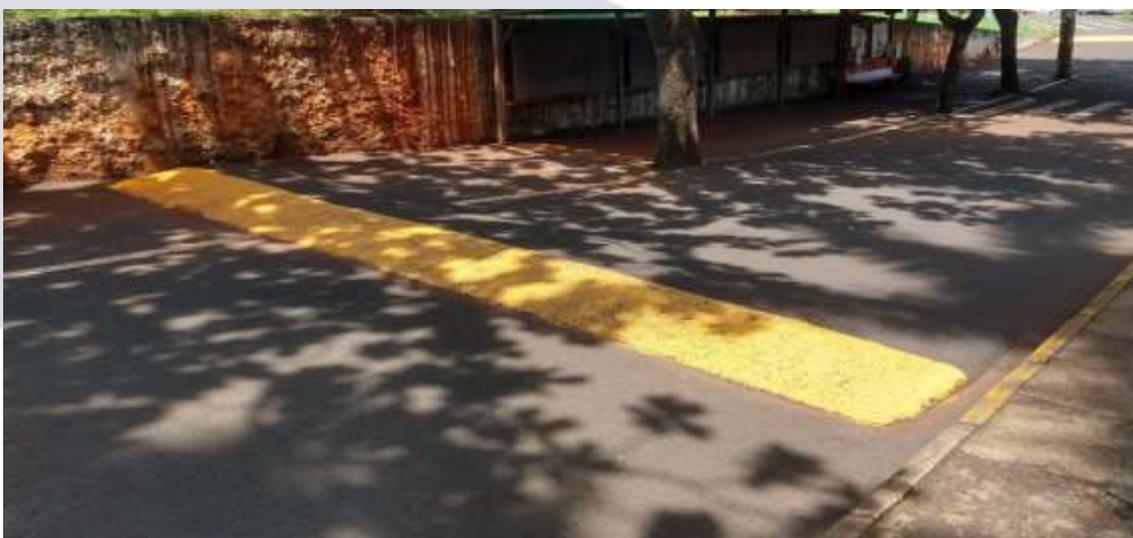
Figura 111 – Lombada irregular - Rua João Manoel dos Santos

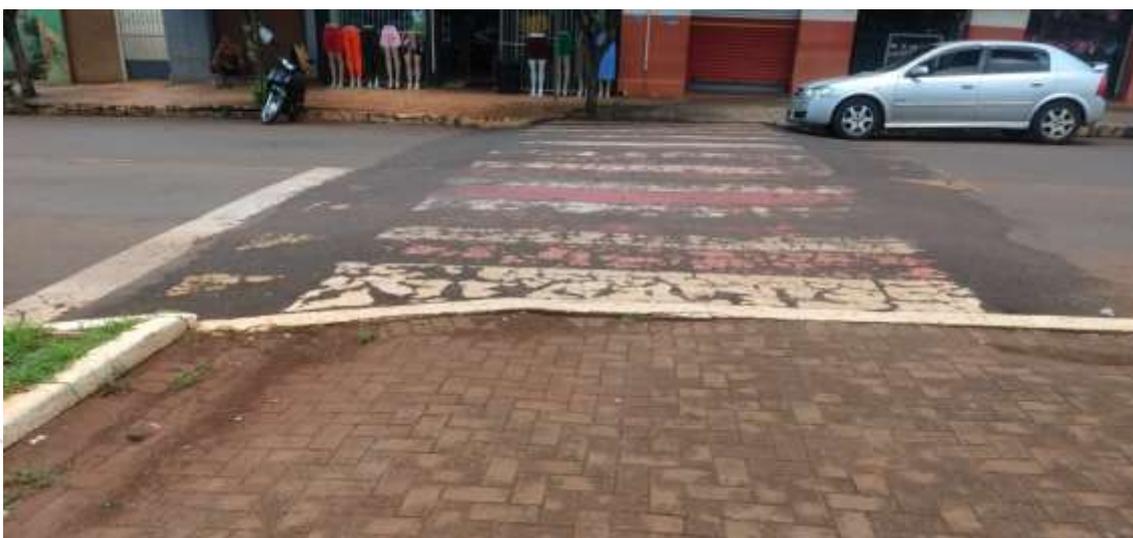
Figura 115 – Faixa elevada irregular – Av. Brasil

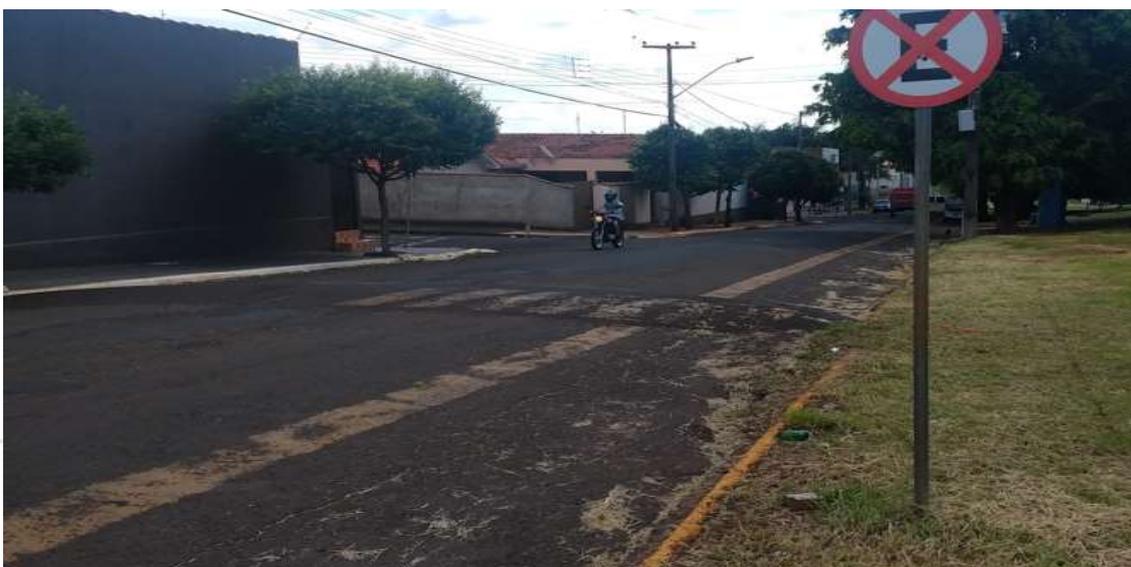
Figura 118 – Lombada irregular - Rua José Frediani

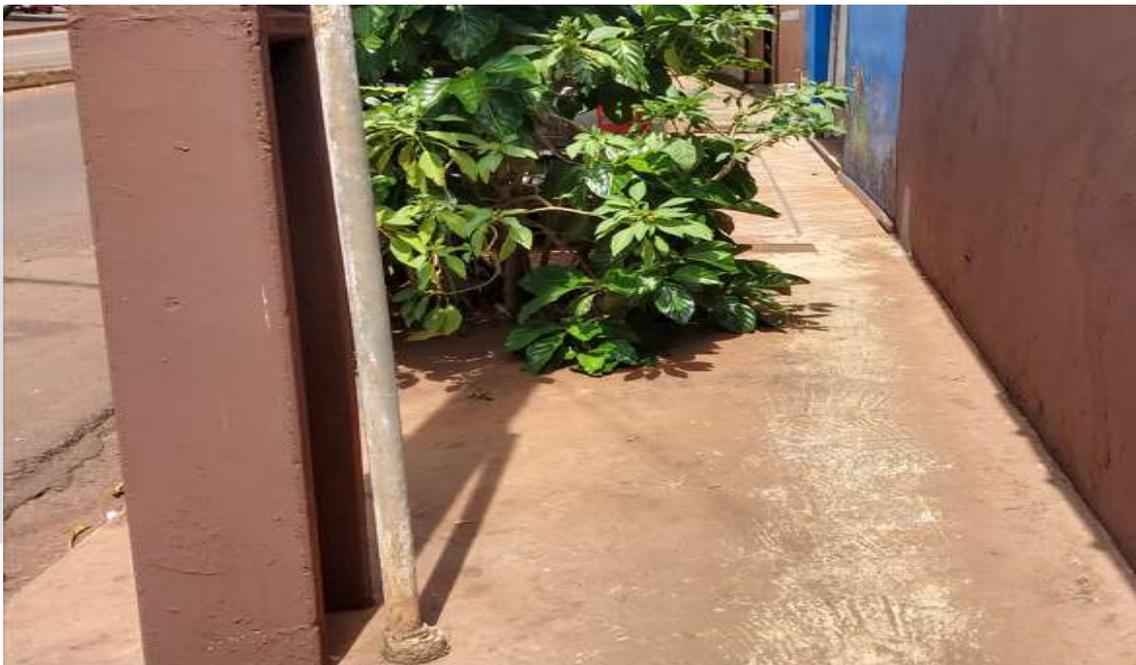
Figura 127 – Obstrução por vegetação - Rua João Manoel dos Santo

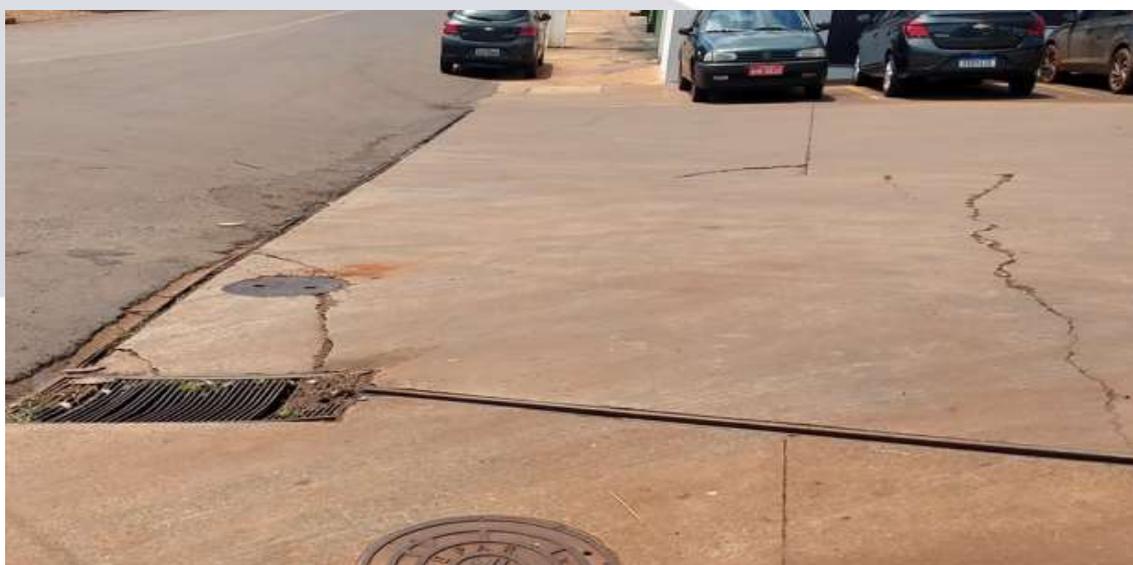
Figura 130 – Canaleta em desconformidade - Rua Benjamin Constant

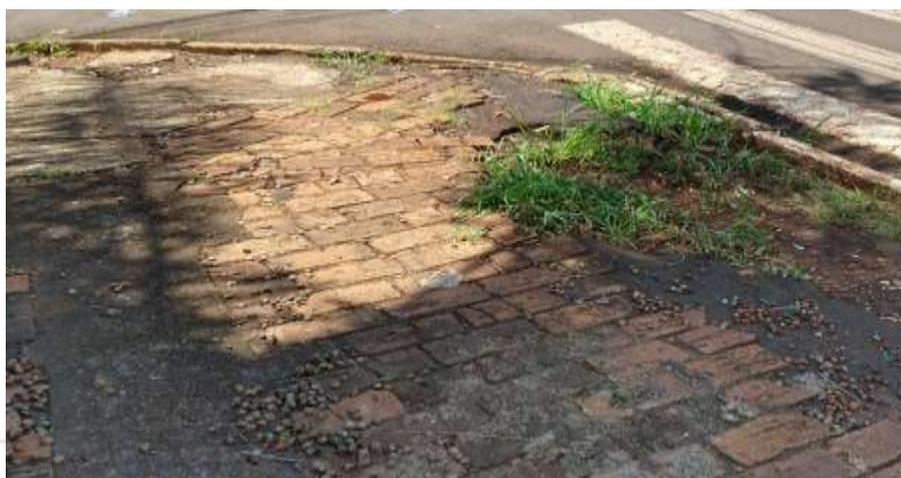
Figura 134 – Calçada deteriorada por vegetação – Av. Brasil

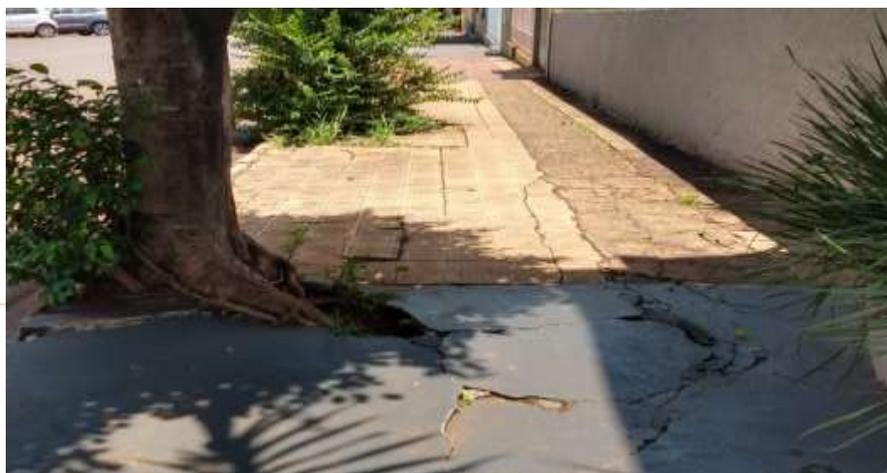
Figura 135 – Calçada deteriorada e obstruída por vegetação – Av. Brasil

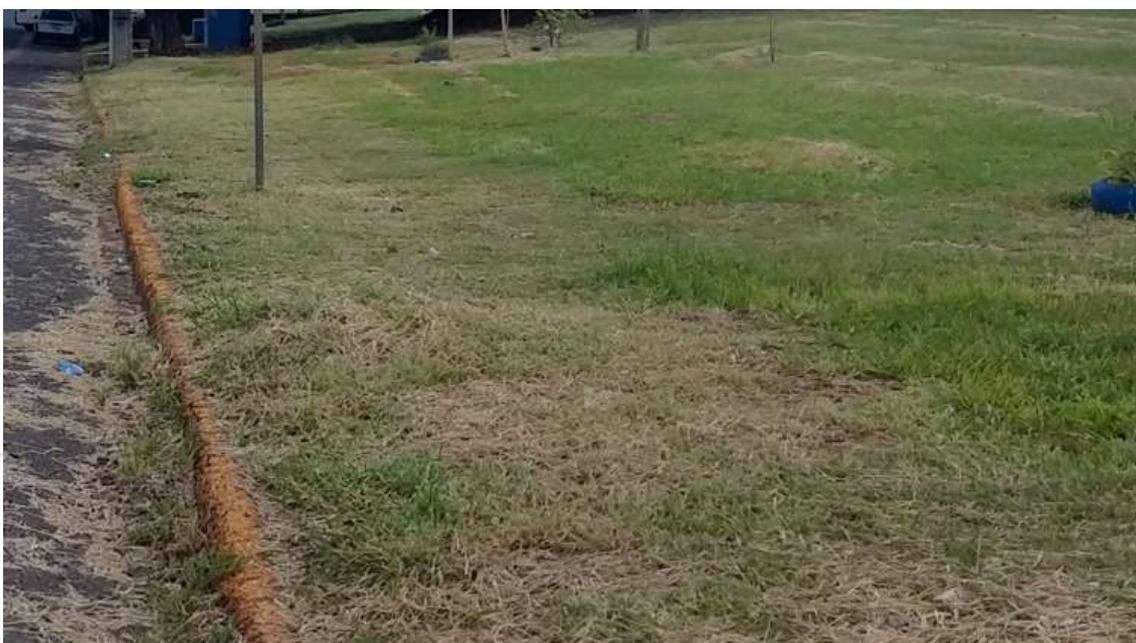
Figura 152 – Calçada Inexistente - Rua José Frediani

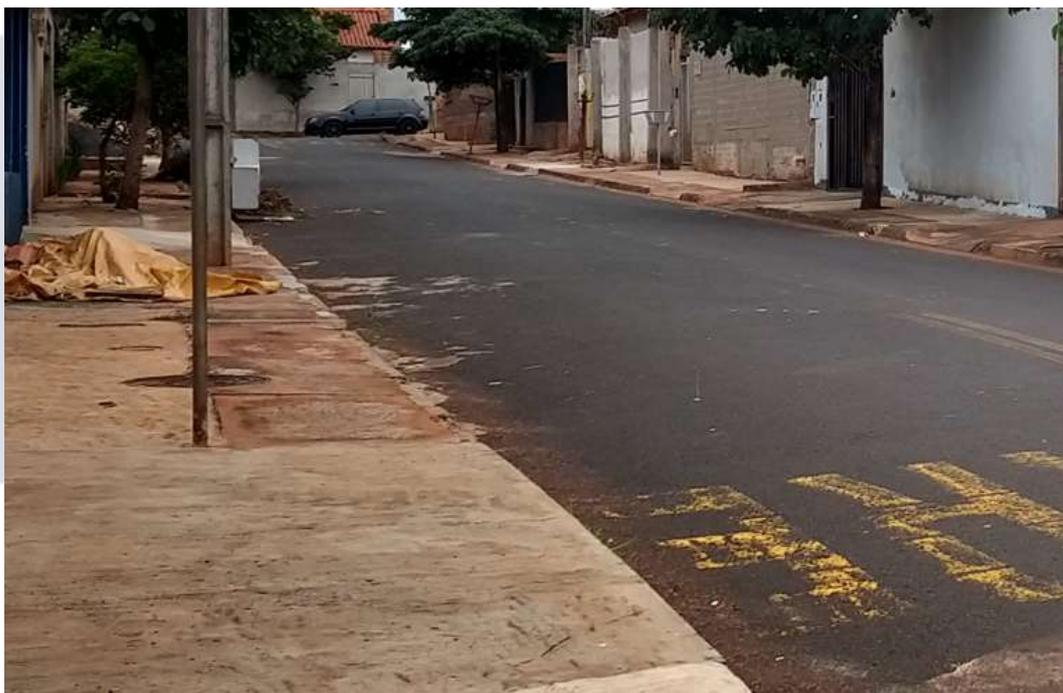
Figura 159 – Calçadas com degraus e com armazenamento de materiais - Rua Ciro Bergamaschi

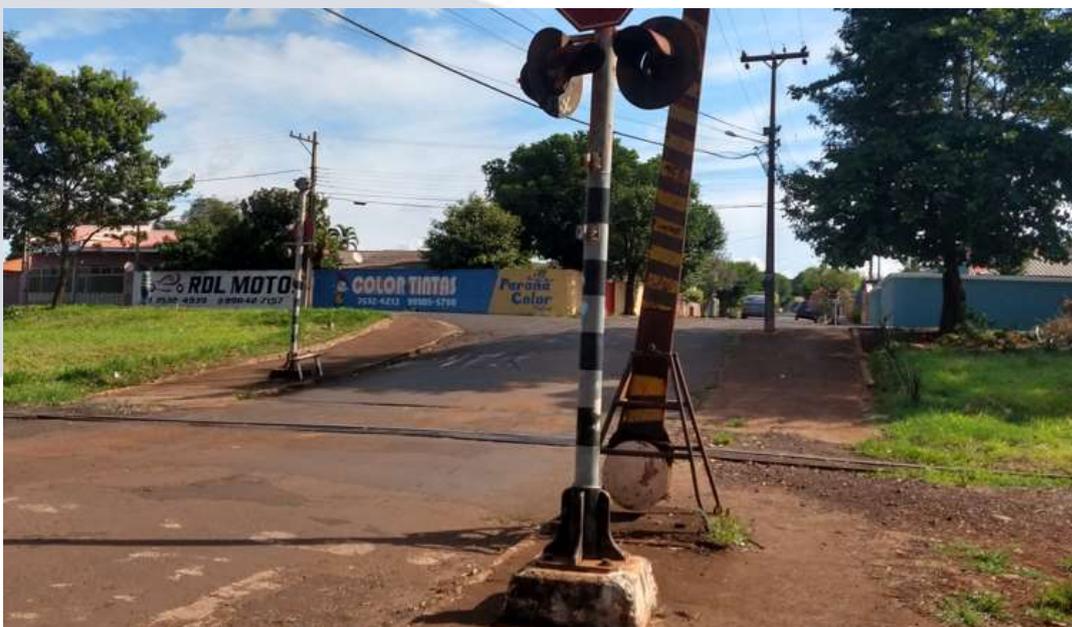
Figura 161 – Sinalização e estado da calçada – R. Barão do Rio Branco

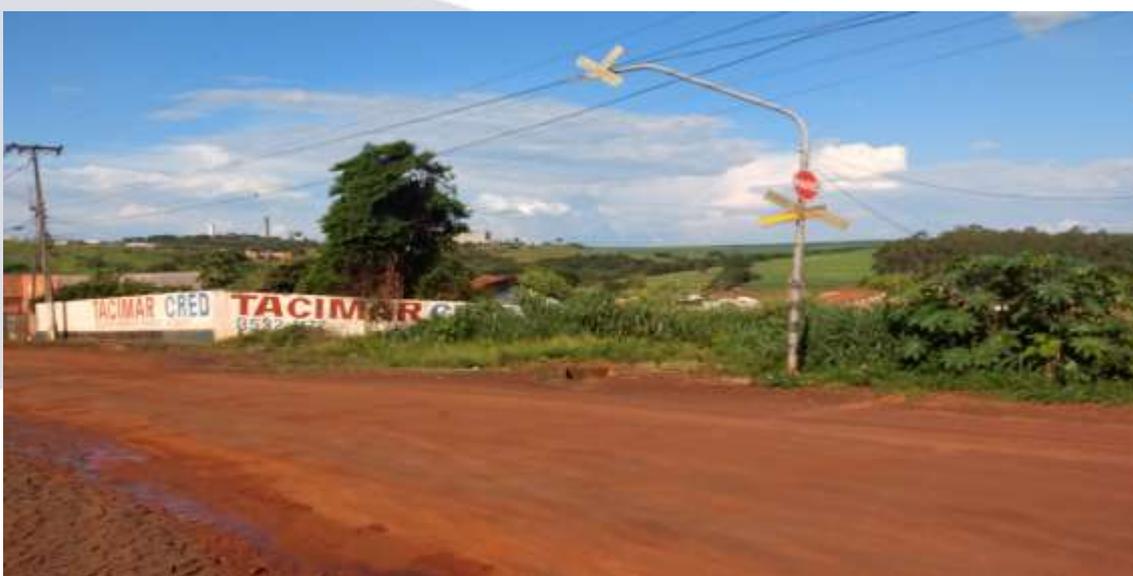
Figura 166 – Sinalização em péssimo estado - Av. Antônio Mano
