PESQUISA DE RETARDAMENTO E ATRASO EM INTERSECÇÕES

A pesquisa foi realizada no dia 17 de abril de 2023 (segunda-feira), na Avenida Brasil, no trecho entre a Rua Benjamin Constant e a Rua Ademar Martins de Barros. Foram realizadas duas voltas, a primeira com início às 17h00min

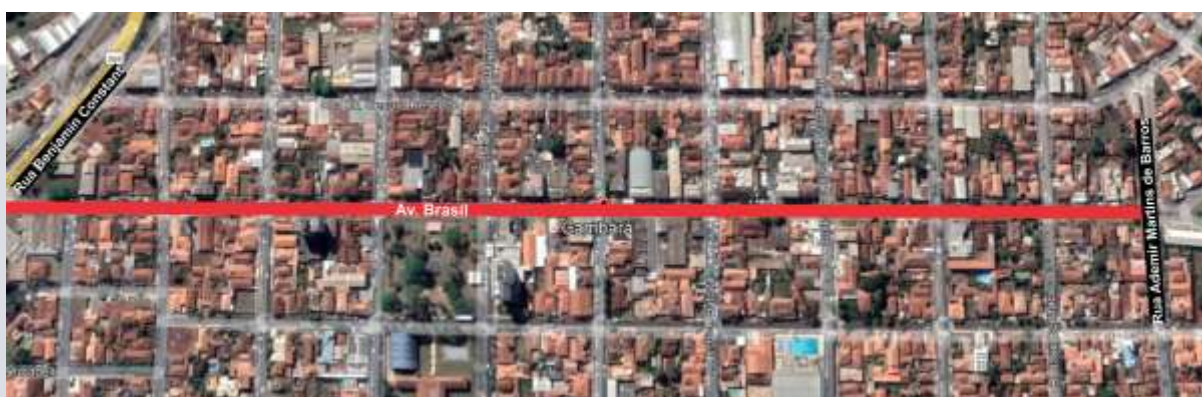
Figura 1: Trecho de estudo

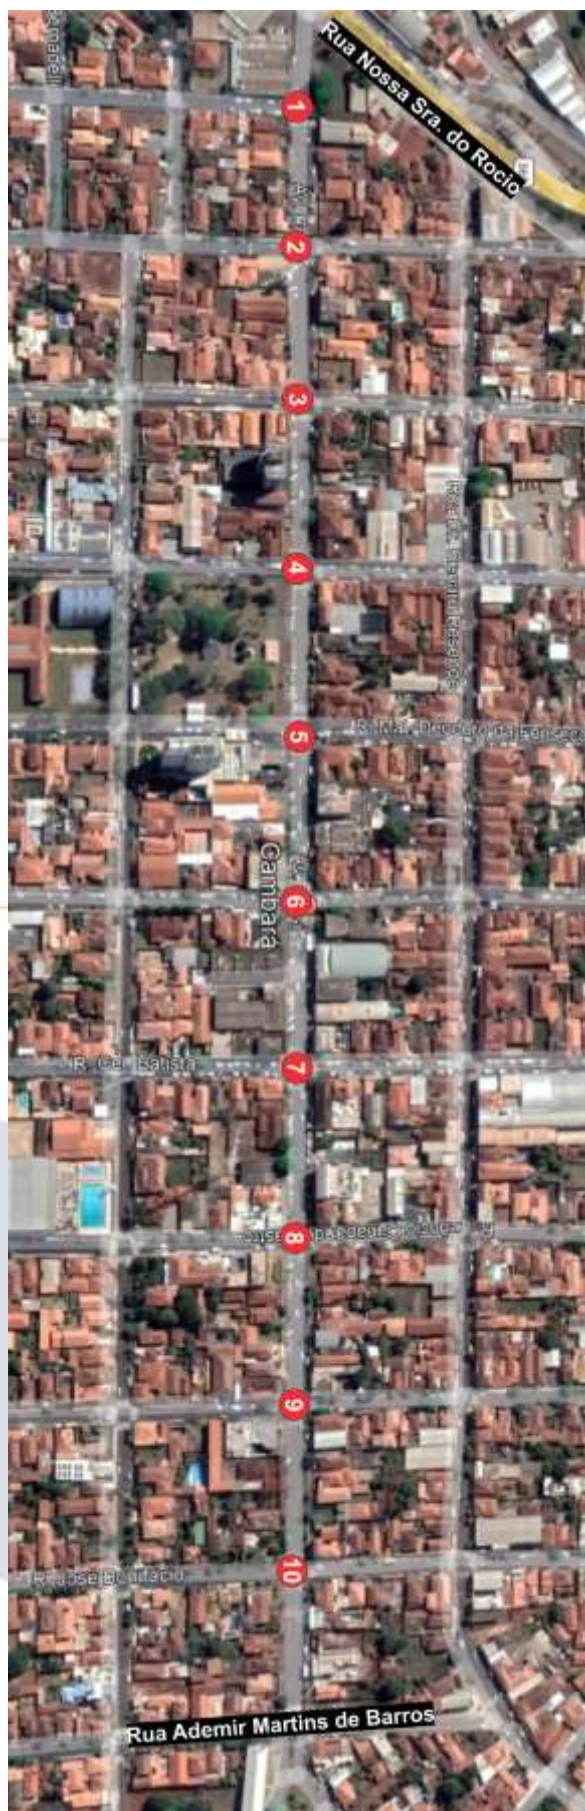
O trecho analisado na pesquisa apresenta 10 cruzamentos. Na via em questão, 4 cruzamentos não apresentam algum dispositivo que pode provocar atraso no percurso.

- Cruzamento 1 – Rua Mal. Floriano Peixoto (Sem dispositivos)
- Cruzamento 2 – Rua Nossa Sra. do Rocio (Faixa elevada)

- Cruzamento 3 – Rua Domingos Vila (Sem dispositivos)
- Cruzamento 4 – Rua Maj. Barbosa (Semáforo)
- Cruzamento 5 – Rua Mal. Deodoro da Fonseca (Faixa elevada)
- Cruzamento 6 – Rua Monsenhor João Belchior (Semáforo)
- Cruzamento 7 – Rua Cel. Batista (Sem dispositivos)
- Cruzamento 8 – Rua Leoncio Canapar de Castro (Faixa elevada)
- Cruzamento 9 – Rua Antimo Vezozzo (Sem dispositivos)
- Cruzamento 10 – Rua José Bonifácio (Faixa elevada)

Figura 2: Cruzamentos no trecho de estudo – Rua Benjamin Constant

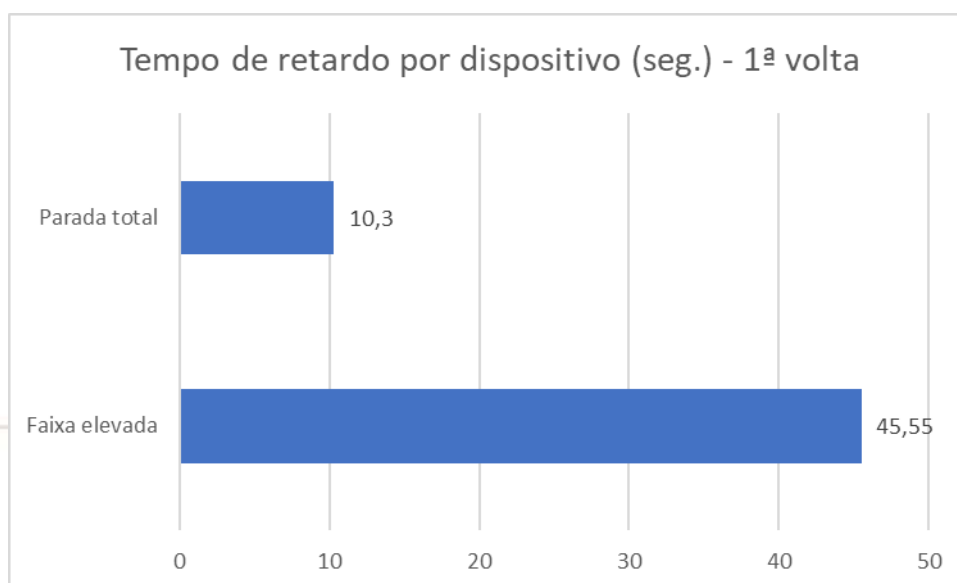
Gráfico 1: Tempo de retardo por dispositivo – 1ª volta

Durante a pesquisa, houve 4 dispositivos que ocasionaram a diminuição da velocidade e/ou parada do veículo, além de uma parada total ocasionada por um veículo saindo de uma vaga de estacionamento. Os maiores intervalos de tempo registrados foram nas faixas elevadas, em especial a faixa próxima ao cruzamento da Av. Brasil com a Rua José Bonifácio, que além do tempo de frenagem e travessia da faixa, teve seu deslocamento retardado por outros veículos que diminuíram a velocidade para passar pelo dispositivo. Ao todo, foram 00min56seg de atraso em um percurso de 02min38seg.

Conforme pode ser visto na pesquisa de velocidade e retardamento, na primeira volta 4 cruzamentos apresentaram atraso devido às faixas de travessia elevada, com 45,55 segundos do tempo de percurso. O atraso de 10,3 segundos ocorreu devido a uma parada total na via para esperar um veículo que saía da vaga de estacionamento, entre as ruas Antimo Vezozzo e José Bonifácio. Nessa volta não houve tempo de atraso causado pelo sistema semafórico.
