INVENTÁRIO DO SISTEMA VIÁRIO

1 INVENTÁRIO DO SISTEMA VIÁRIO

3.1 Inventário dos passeios

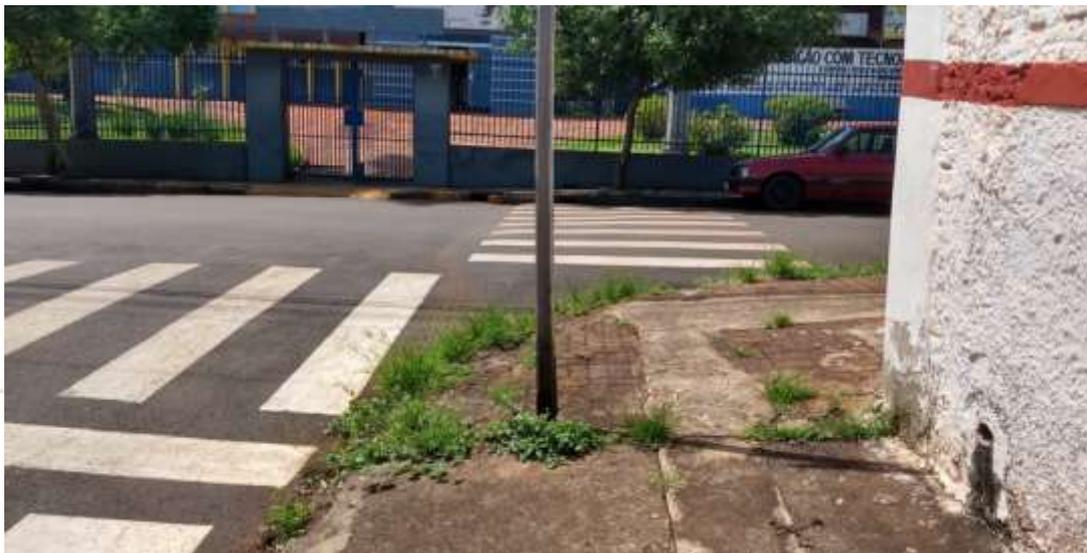
Figura 2 - Falta de rampa de acessibilidade com obstrução - Rua Marechal Deodoro da Fonseca

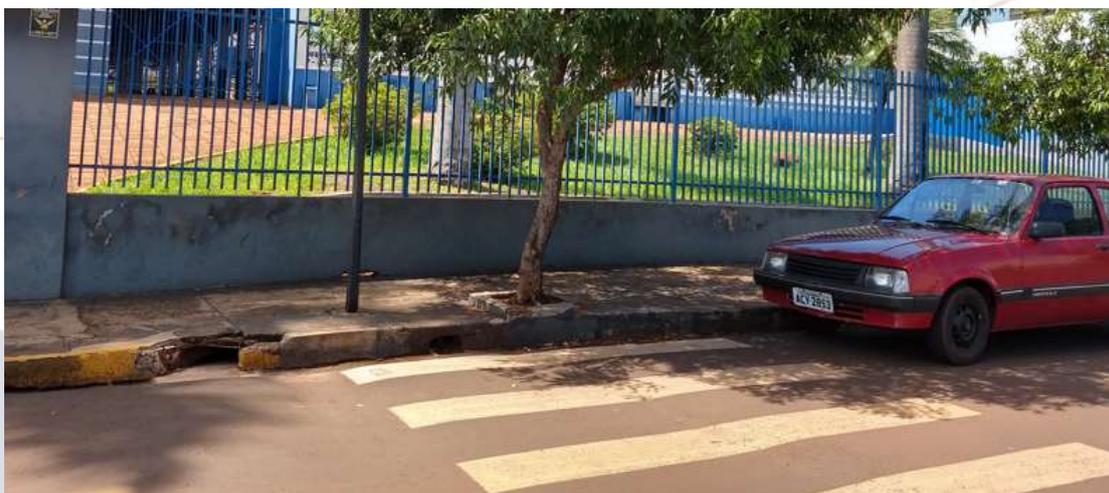
Figura 3 – Falta de acessibilidade com vegetação obstruindo - Rua Marechal Deodoro da Fonseca – Em frente à escola municipal

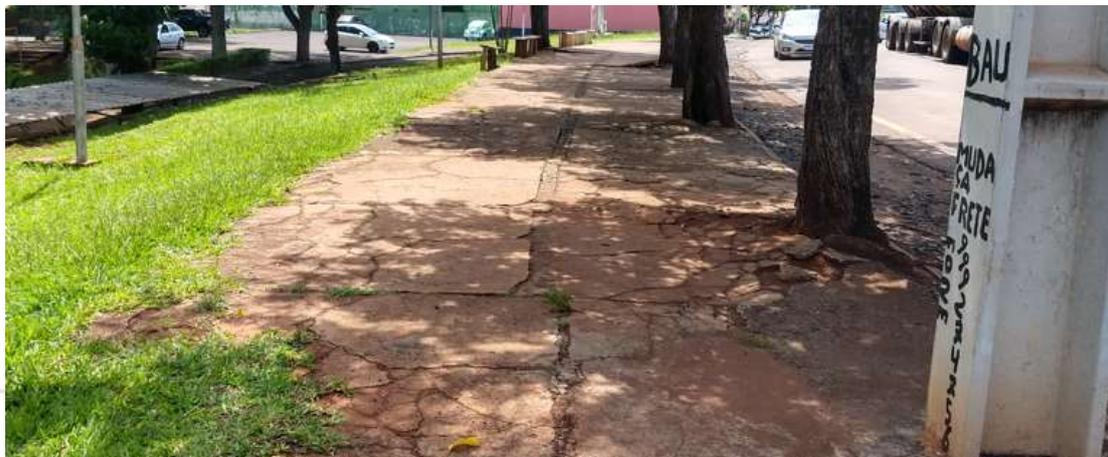
**Figura 4 – Calçada em péssimo estado de conservação – Rua João Manoel dos Santos –
Em frente à rodoviária**

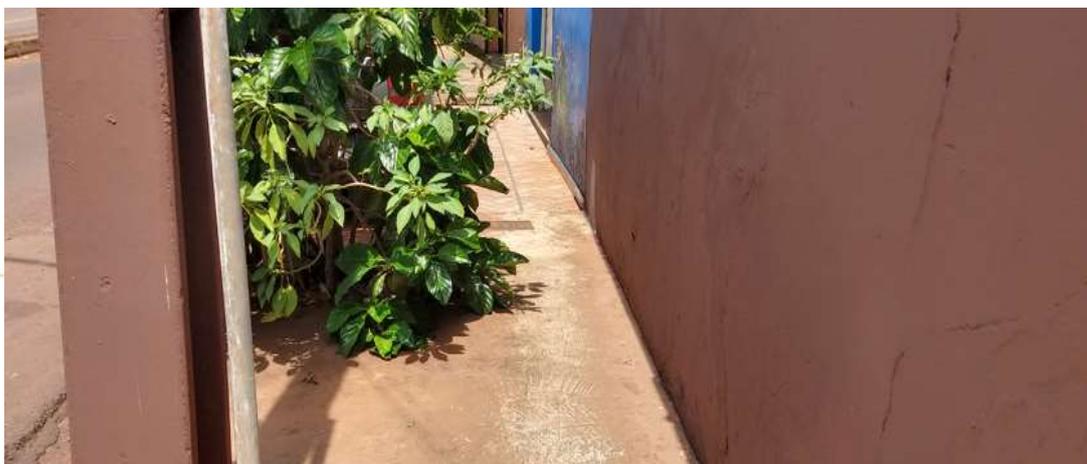
Figura 5 – Calçada com obstrução por vegetação - Rua João Manoel dos Santos

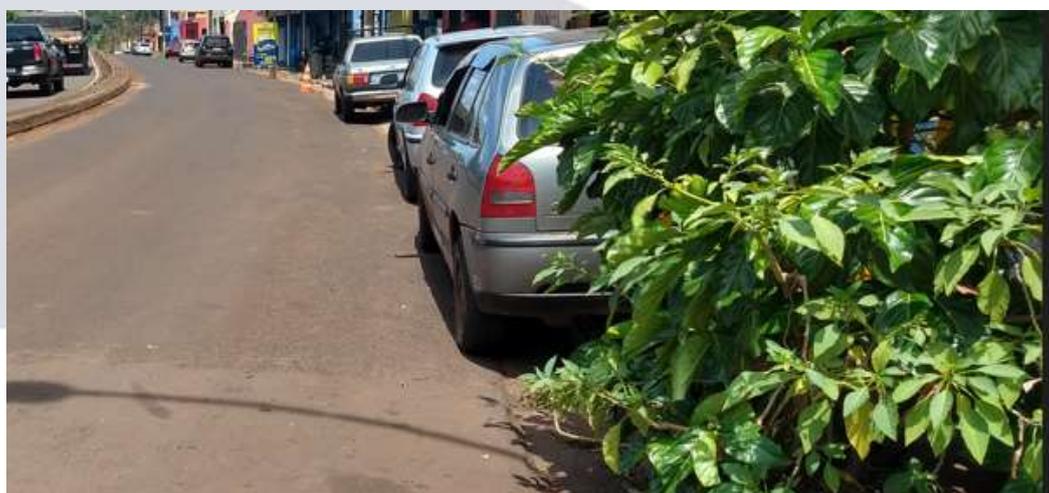
Figura 6 – Calçada com obstrução por veículos - Rua João Manoel dos Santos

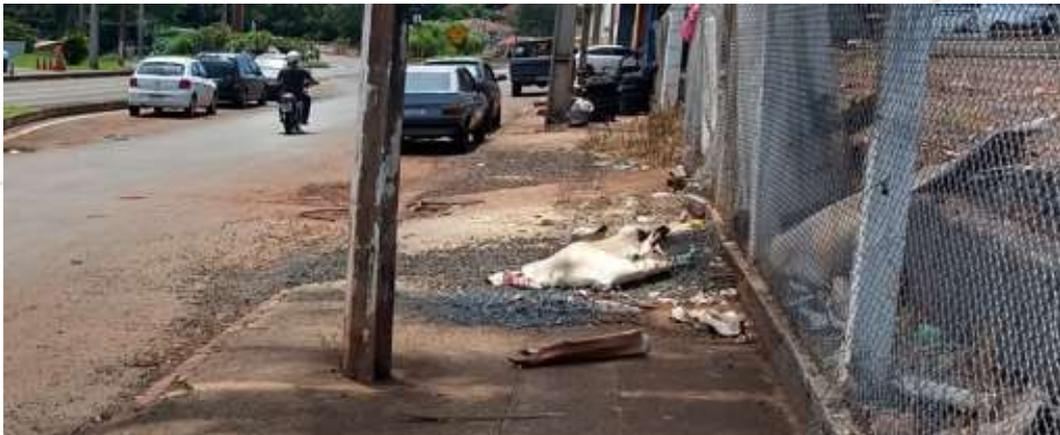
Algo muito comum observado durante o levantamento foi a alocação de materiais e rejeitos de construção no calçamento, o que prejudica a segurança da mesma, acarretando na travessia de pedestres pelas vias, comprometendo a segurança viária local.

Figura 7 – Obstrução por rejeitos - Rua Benjamin Constant

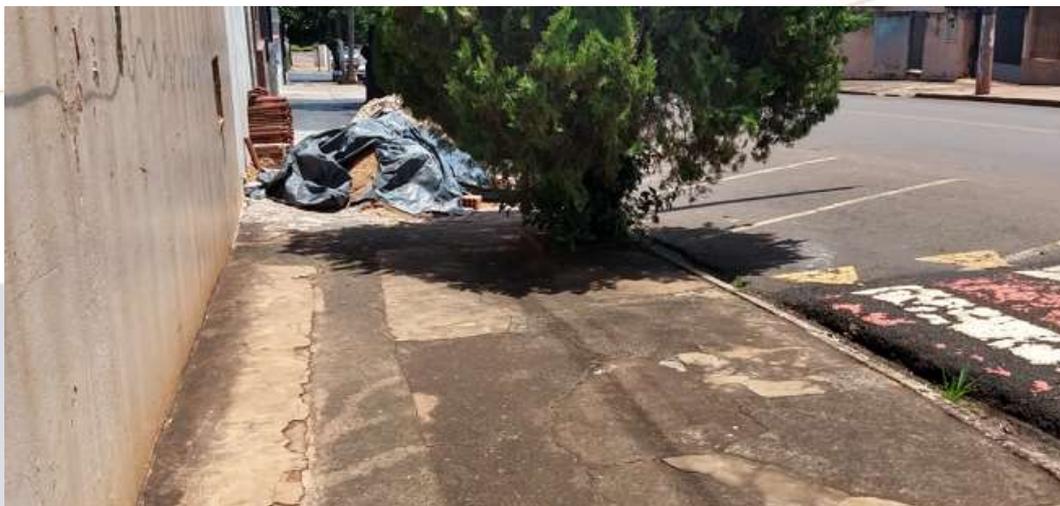
Figura 8 – Obstrução por materiais de construção – Av. Brasil

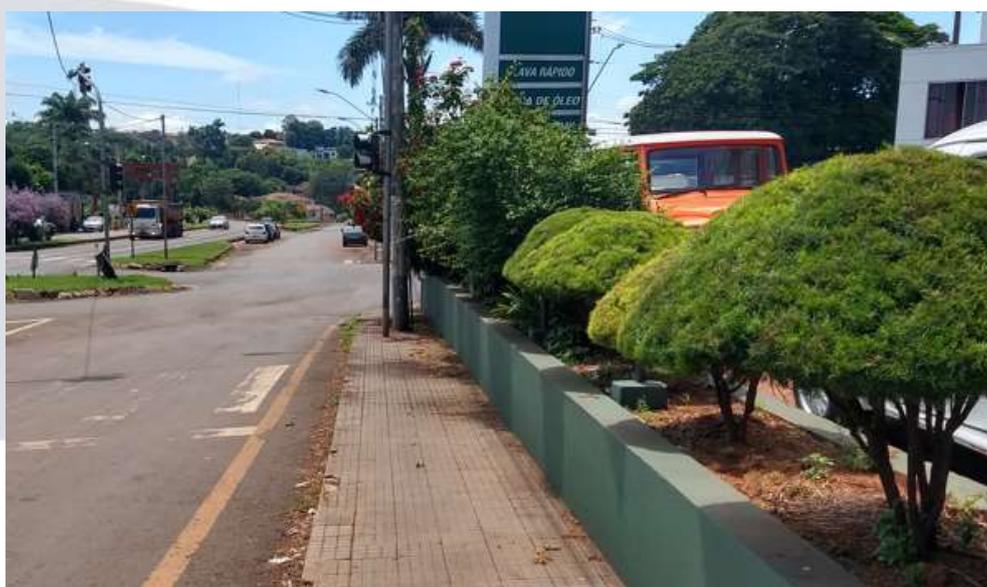
Figura 10 – Falta de rampa e obstrução por poste – R. Antônio Michelato

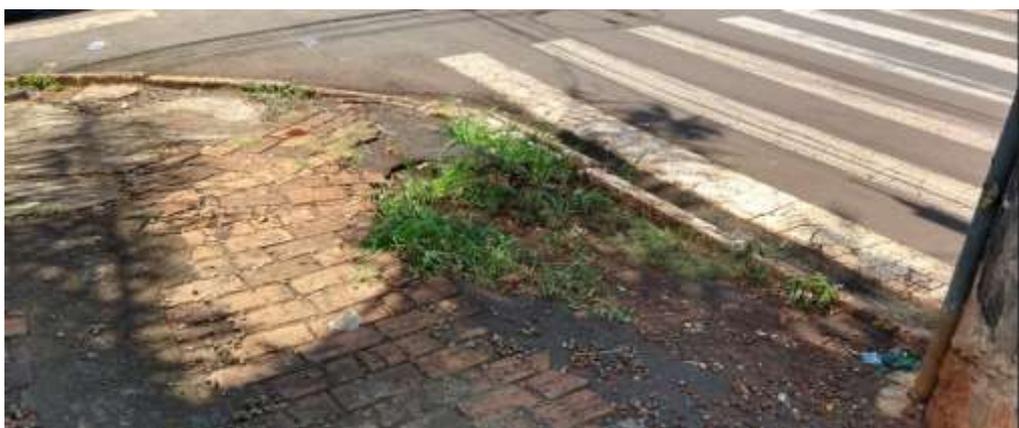
Figura 11 – Faixa de pedestre sem acessibilidade – Av. Brasil

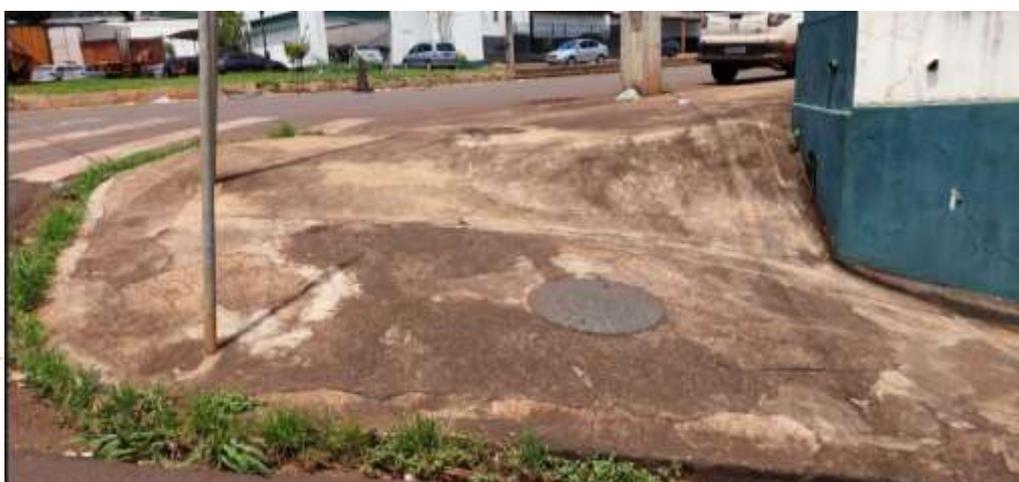
**Figura 12 – Calçada em extremo desnível e sem rampa – Av. Brasil**

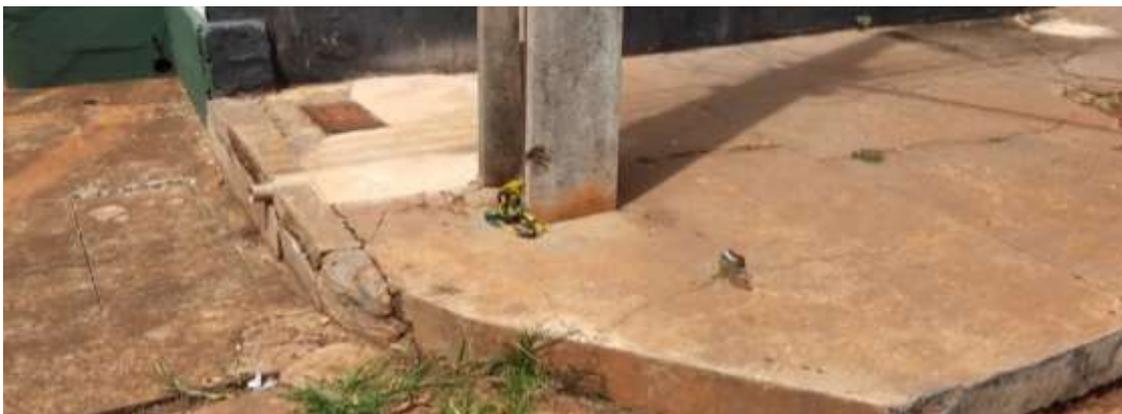
Figura 15 - Degrau e obstrução por poste – Rod. Melo Peixoto

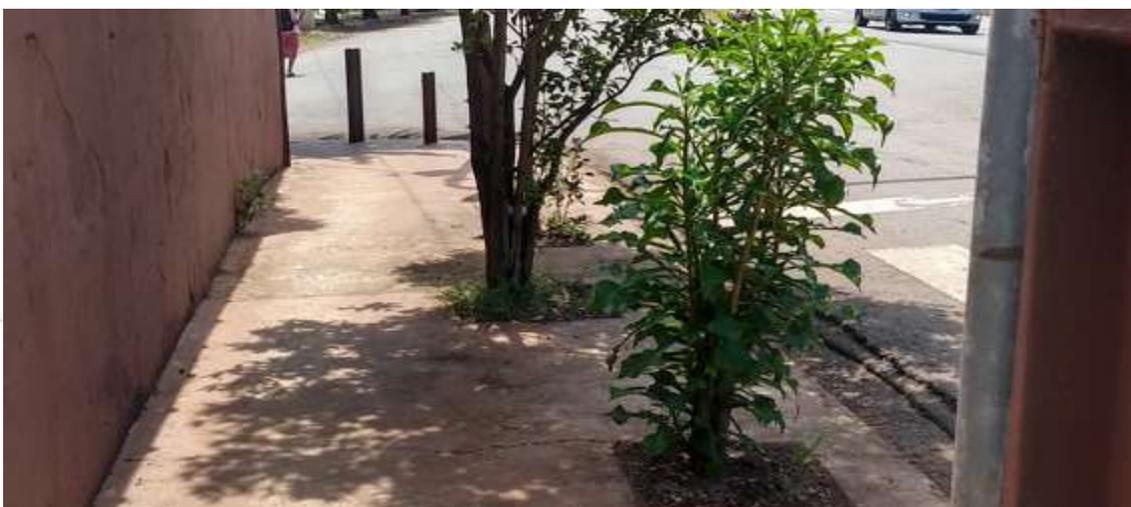
Figura 16 – Obstrução por vegetação e falta de acessibilidade faixa de pedestre – Rua João Manoel dos Santos

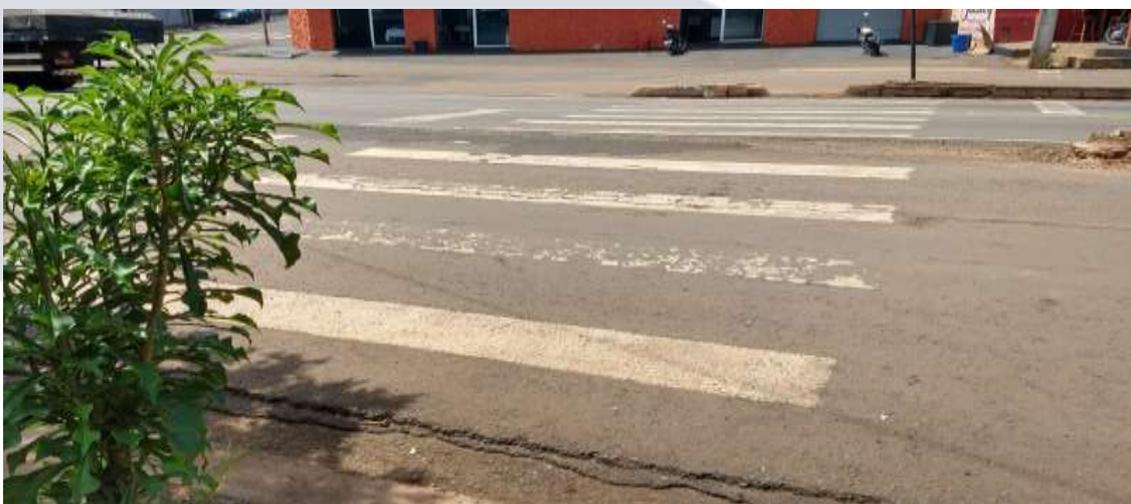
Figura 17 – Detalhamento travessia sem acessibilidade - Rua João Manoel dos Santos x Rodovia Melo Peixoto

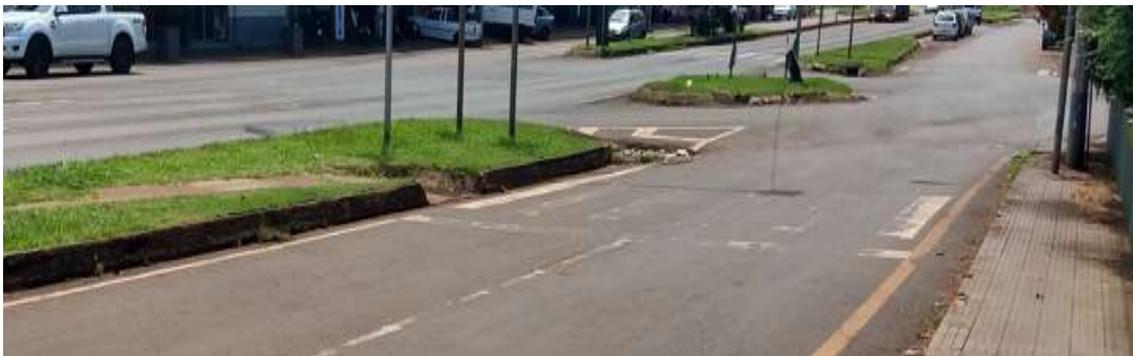
Em levantamento, identificou-se a inexistência de rampas de acessibilidade em alguns cruzamentos, muitas vezes, agravando a situação pela sinalização horizontal apagada, acarretando insegurança e anulando a acessibilidade da população.

Figura 21 – Detalhamento travessia sem rampa de acessibilidade e com obstrução – R. Antônio Michelato

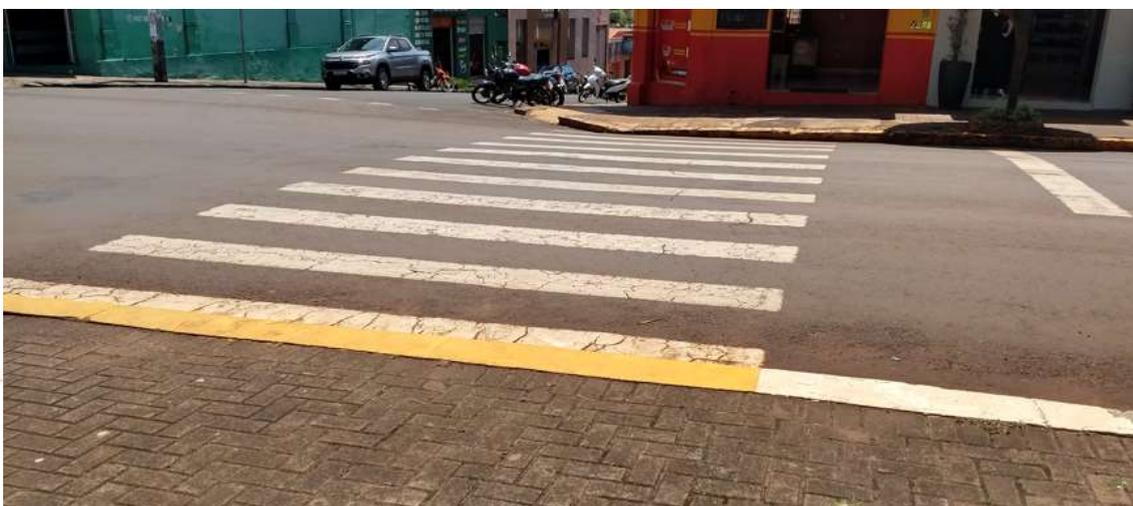
Figura 22 – Falta de rampas de acessibilidade – Av. Brasil

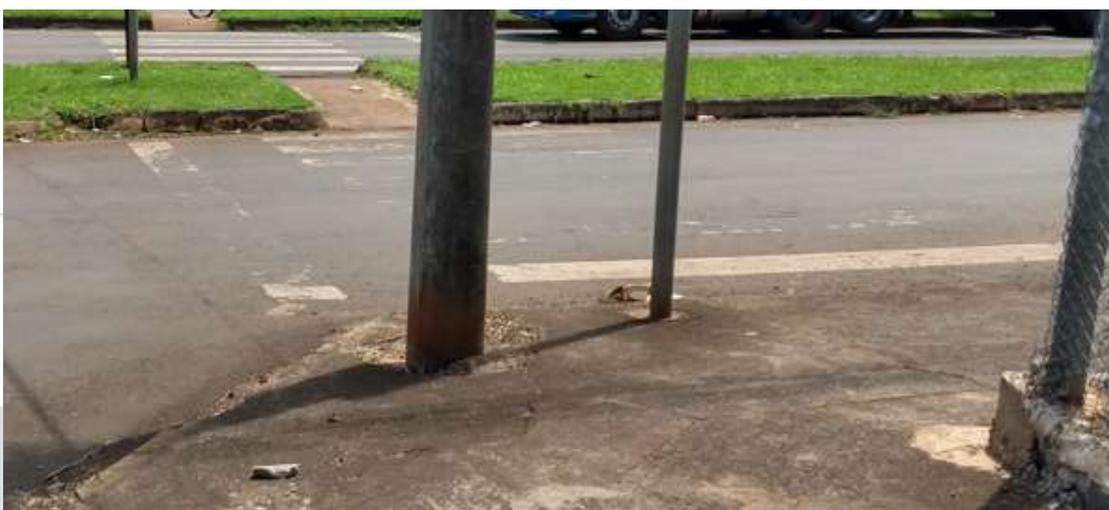
**Figura 25 - Falta de rampa de acessibilidade e obstrução por poste**

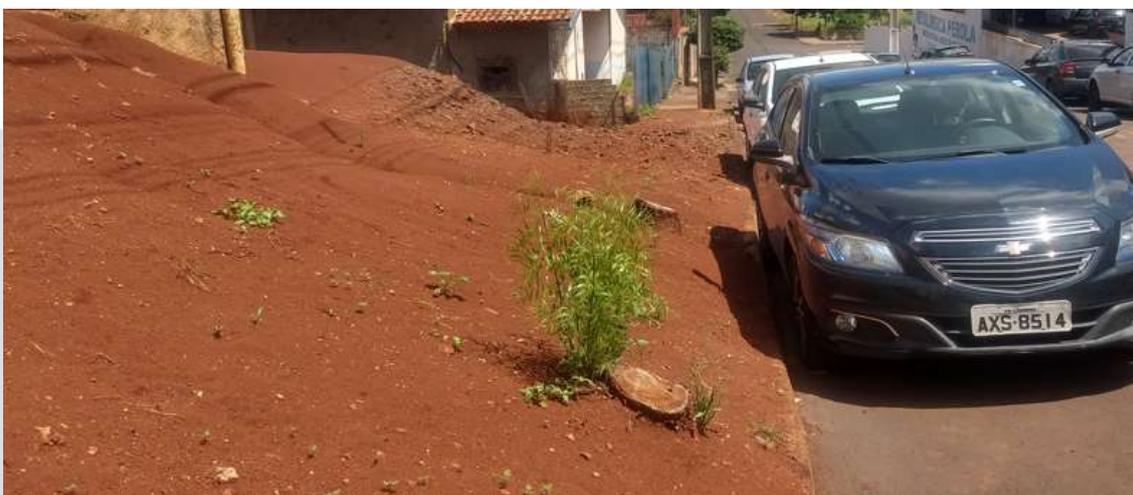
As Figuras abaixo mostram os problemas relacionados a inexistência e a falta de continuidade do passeio, constatado pelo estreitamento dos passeios em alguns locais, dificultando e muitas vezes eliminando qualquer possibilidade de acessibilidade da população por esses meios.

Figura 27 – Calçada não pavimentada – R. João Manoel dos Santos

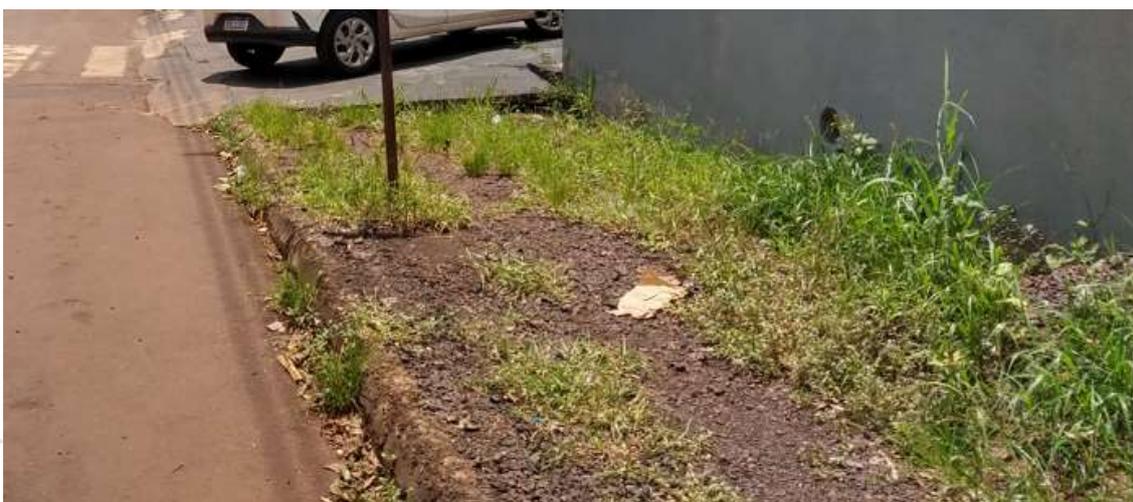
Figura 28 - Calçada não pavimentada – Av. Dep. José Afonso

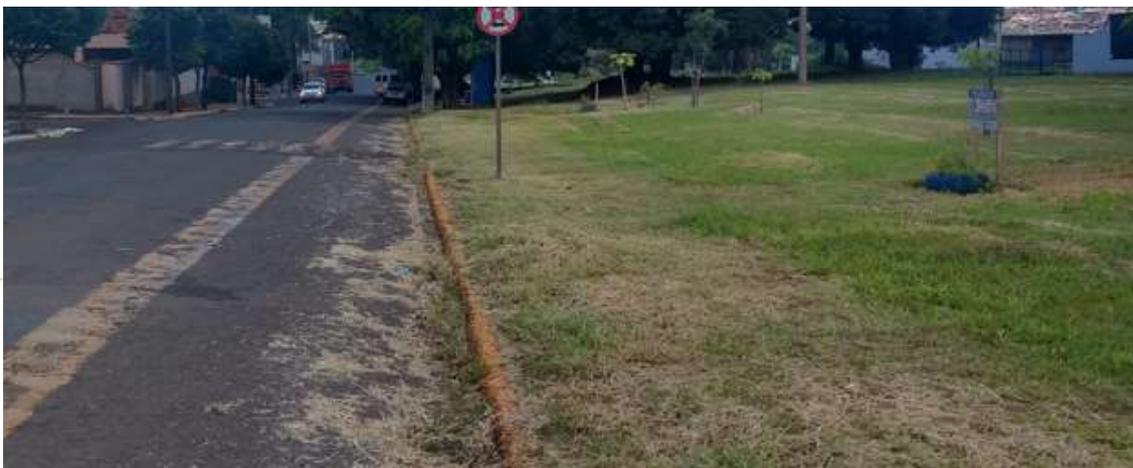
Figura 29 – Calçada não pavimentada - R. José Frediani

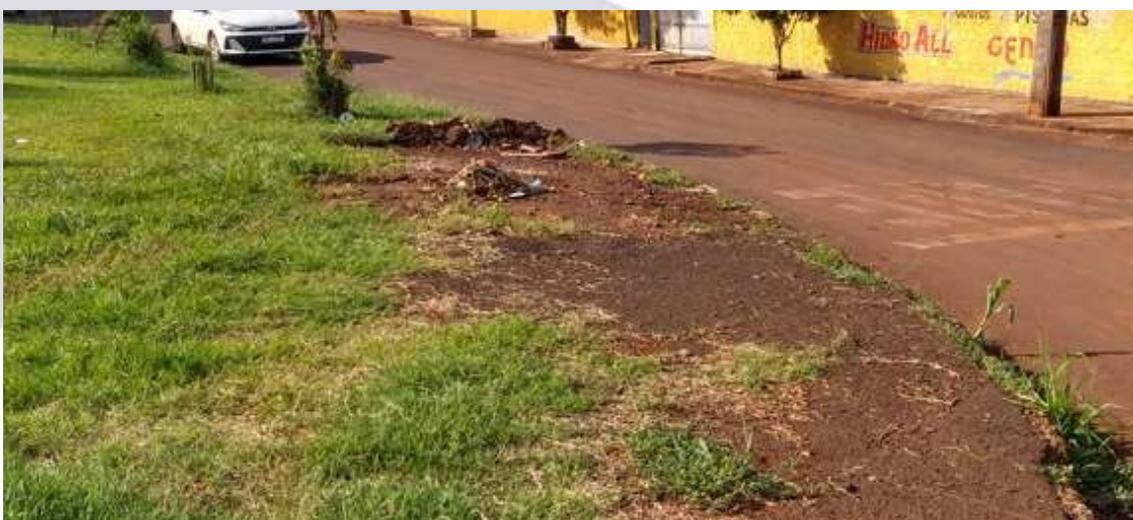
Figura 30 – Calçada sem continuação do passeio – Av. Antônio Mano

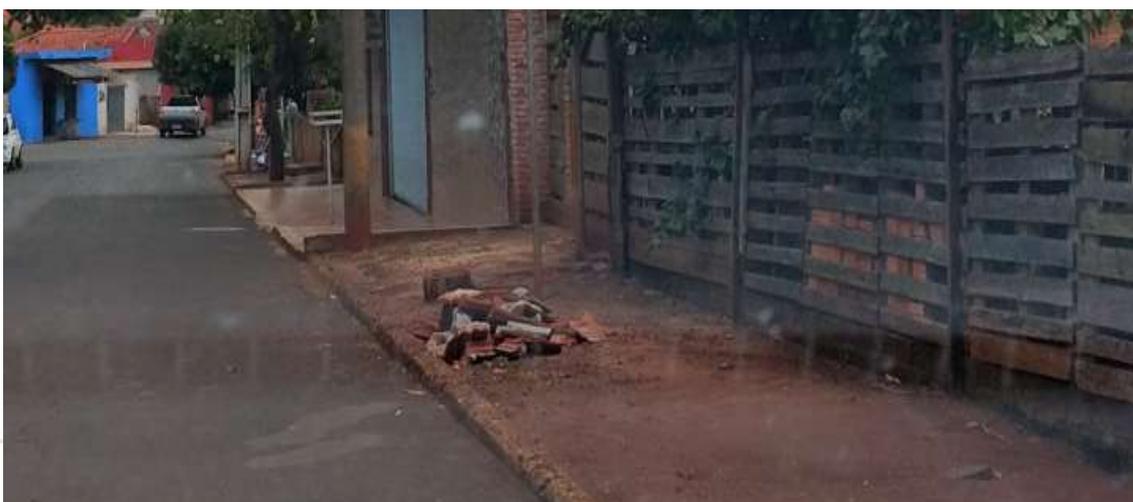
Figura 31 – Descontinuidade do passeio e degraus - Rua Marques Ladeira

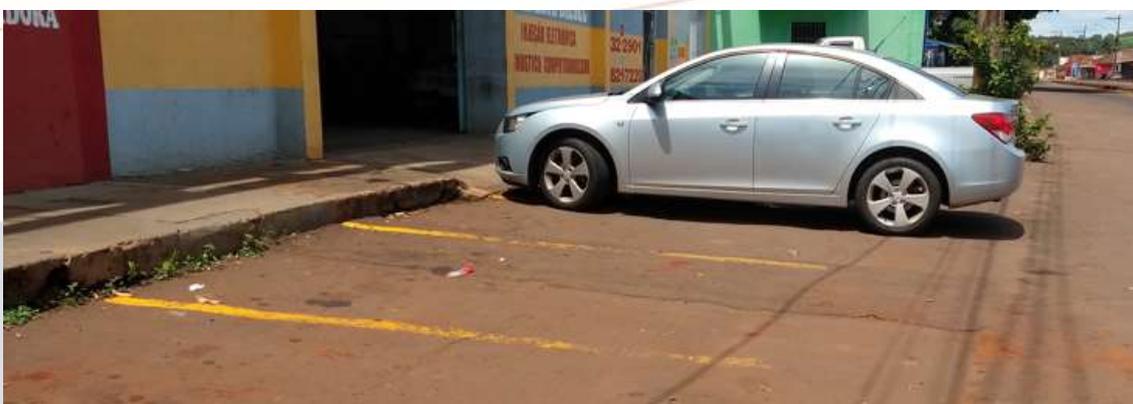
Em alguns locais próximos a BR – 369, comerciantes utilizam do recuo do calçamento para estacionamentos, diminuindo assim a faixa de passagem de pedestres, muitas vezes impossibilitando a travessia de pessoas com deficiência física e motora.

Figura 32 – Recuo do passeio – R. João Manuel dos Santos

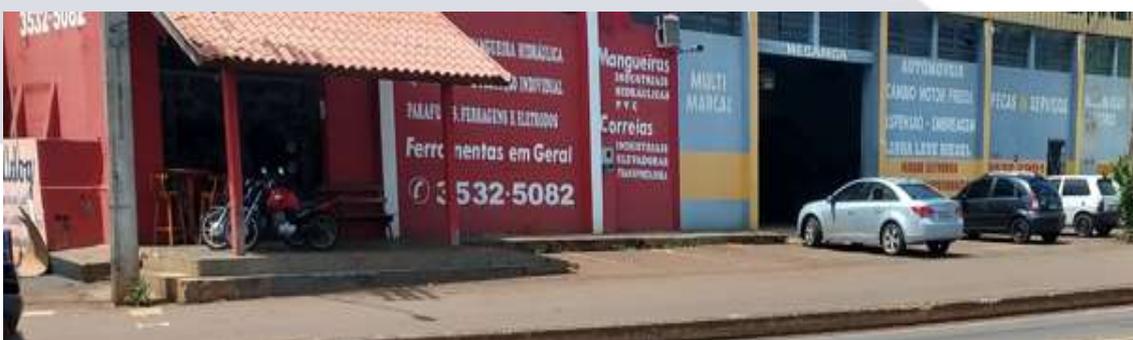
**Figura 33 – Obstrução com degraus e veículos – R. João Manuel dos Santos**

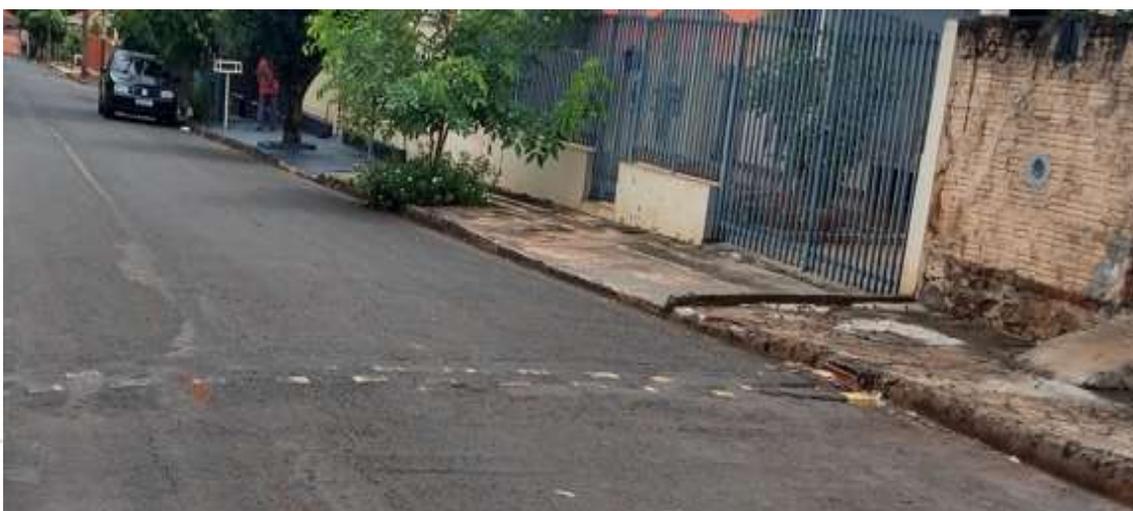
Durante o levantamento, foi possível averiguar a situação física de algumas calçadas, principalmente distante da área central, que se encontram em situação precária, colocando a integridade física do pedestre em risco.

Figura 36 – Desníveis no passeio - Rua Belo Horizonte

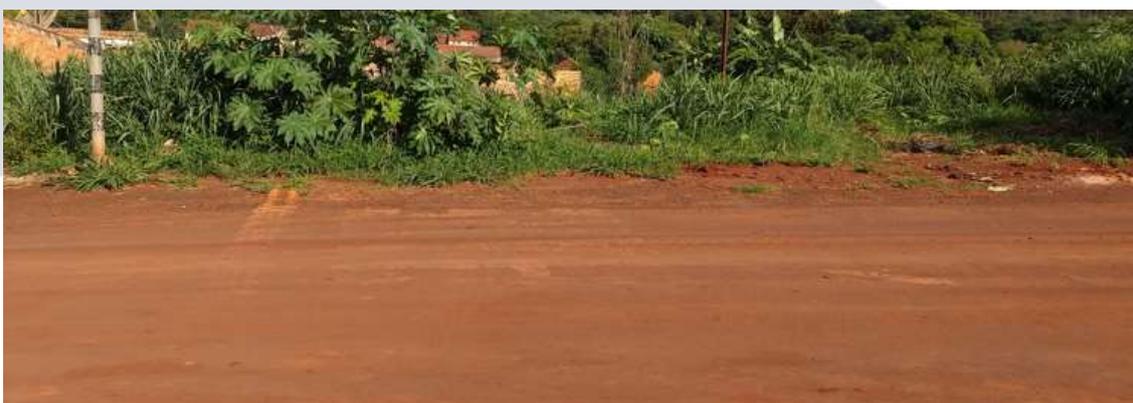
Figura 38 – Falta de calçada– Av. Antônio Mano

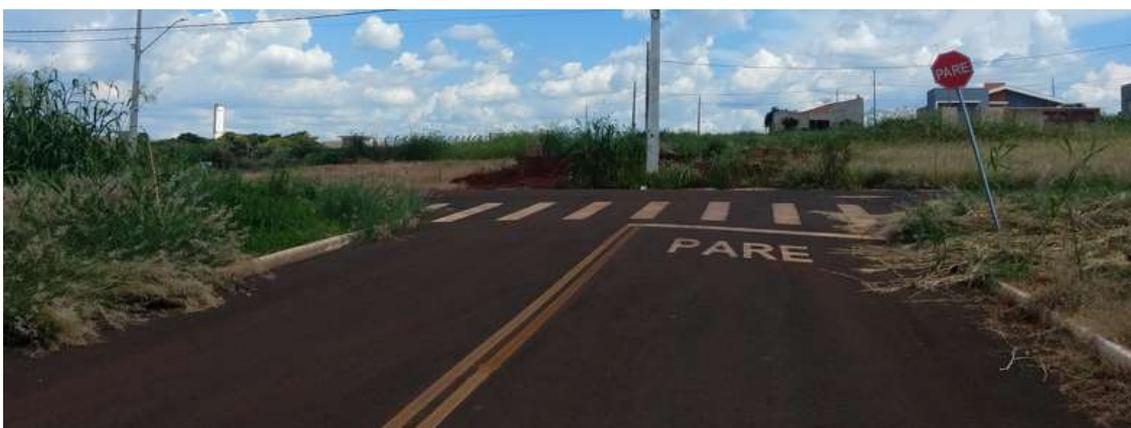
Figura 39 – Falta de calçamento em ambos os lados - Rua Manuel Francisco

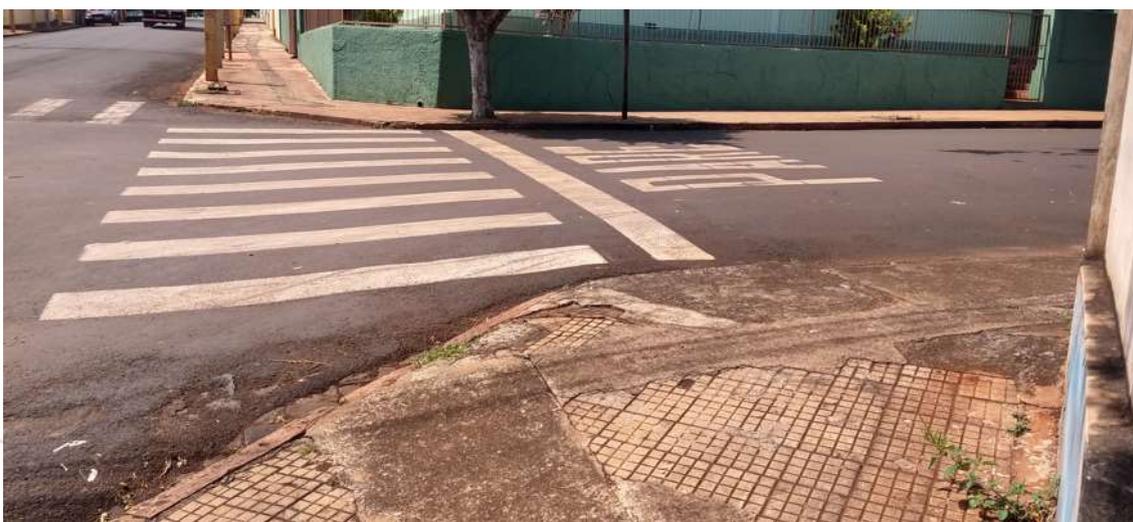
Figura 51 – Travessia de pedestres sem acessibilidade

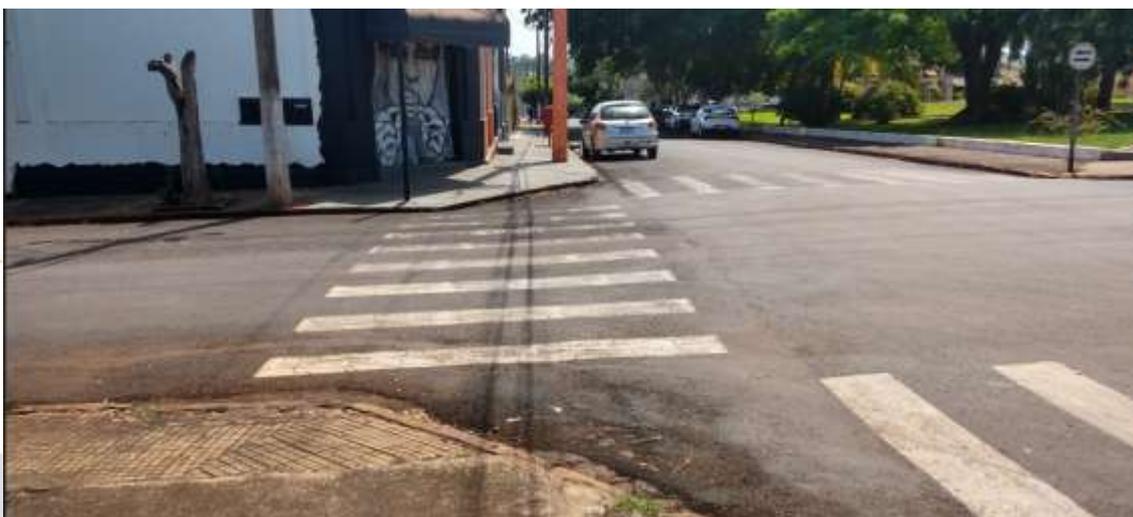
Figura 52 - Travessia de pedestres sem acessibilidade

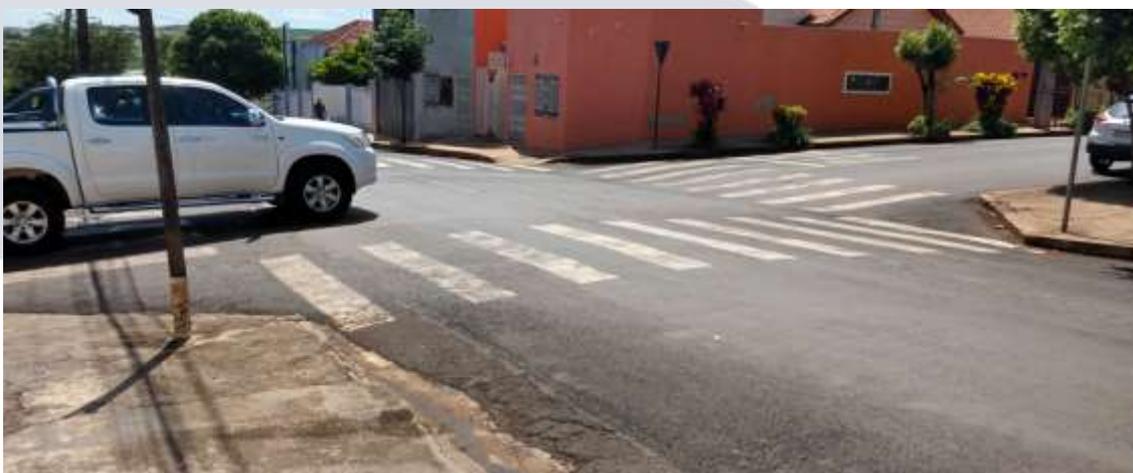
Figura 53 - Travessia de pedestres sem acessibilidade

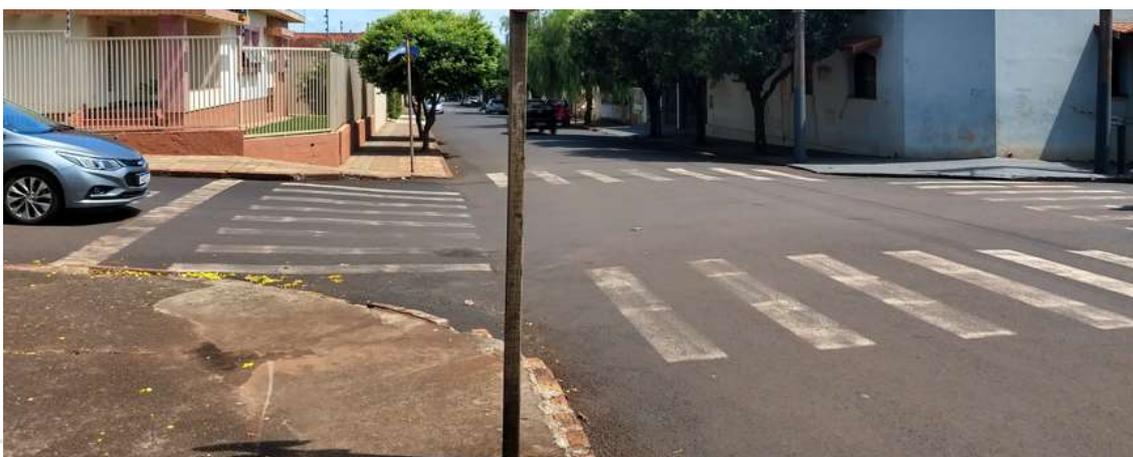
Figura 54 - Travessia de pedestres sem acessibilidade

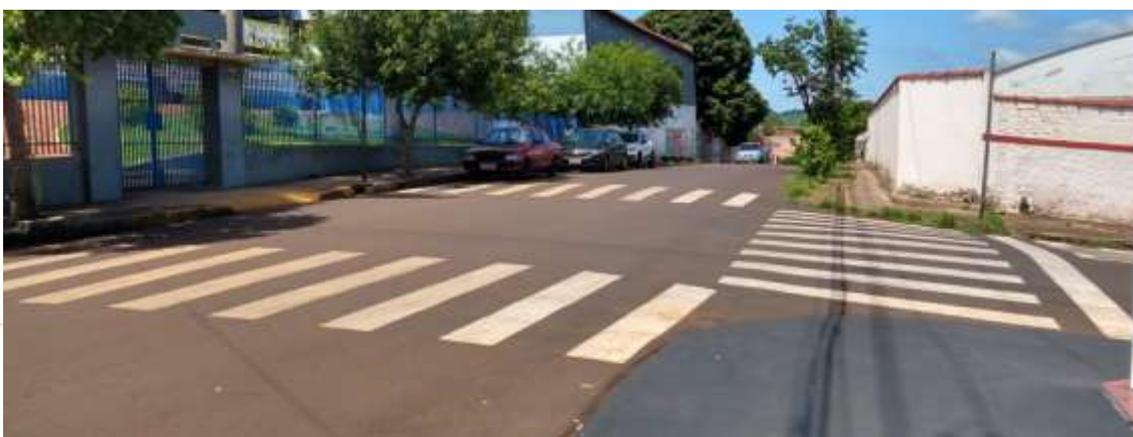
Figura 55 – Travessia de pedestres sem acessibilidade em frente à escola municipal

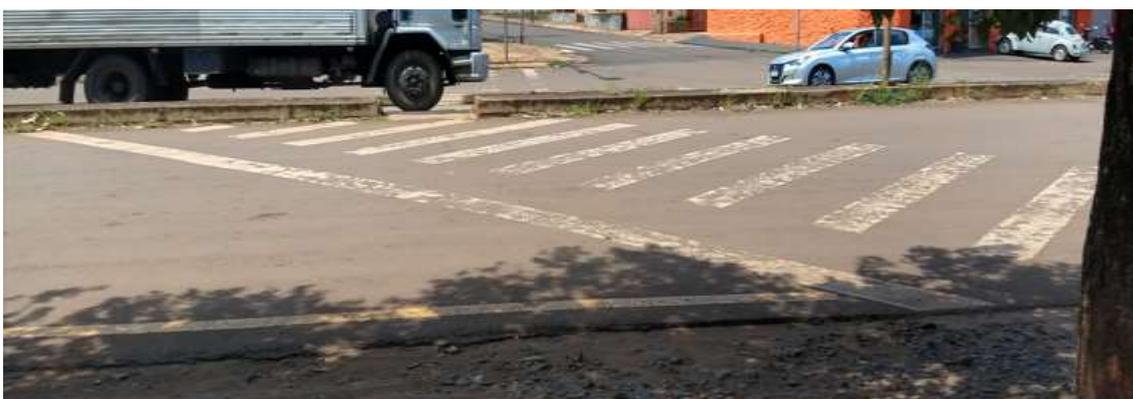
Figura 57 – Travessia de pedestres sem acessibilidade (rodoviária)

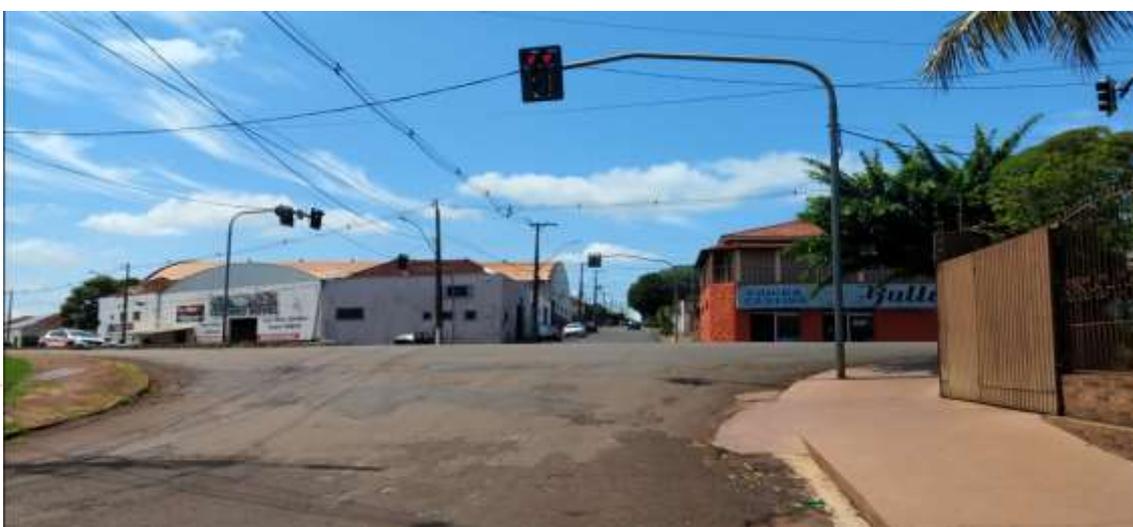
Figura 58 – Travessia de pedestres sem faixa e sem acessibilidade (rodoviária)

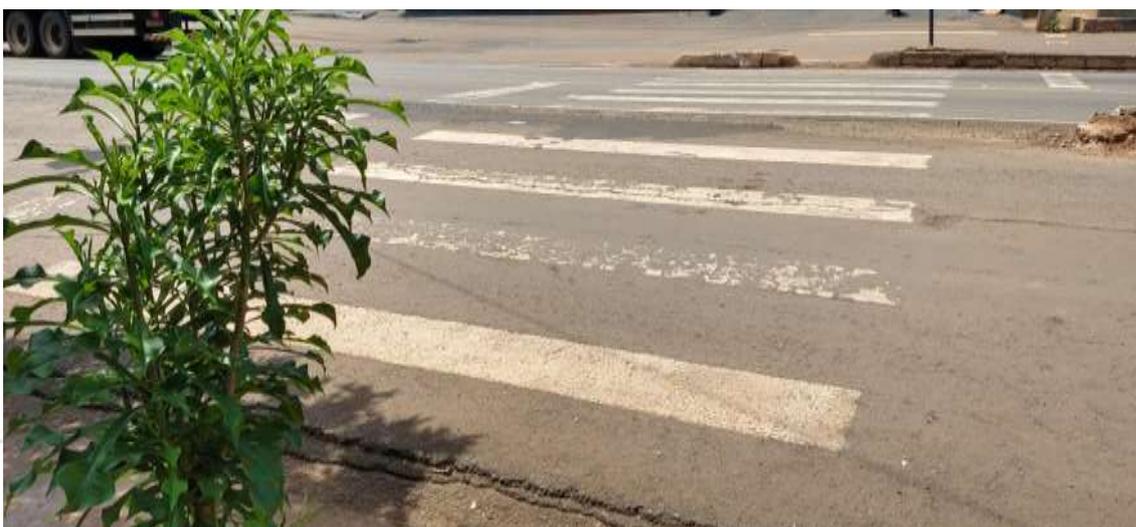
Figura 60 – Travessia de pedestres sem acessibilidade – ROD. 367

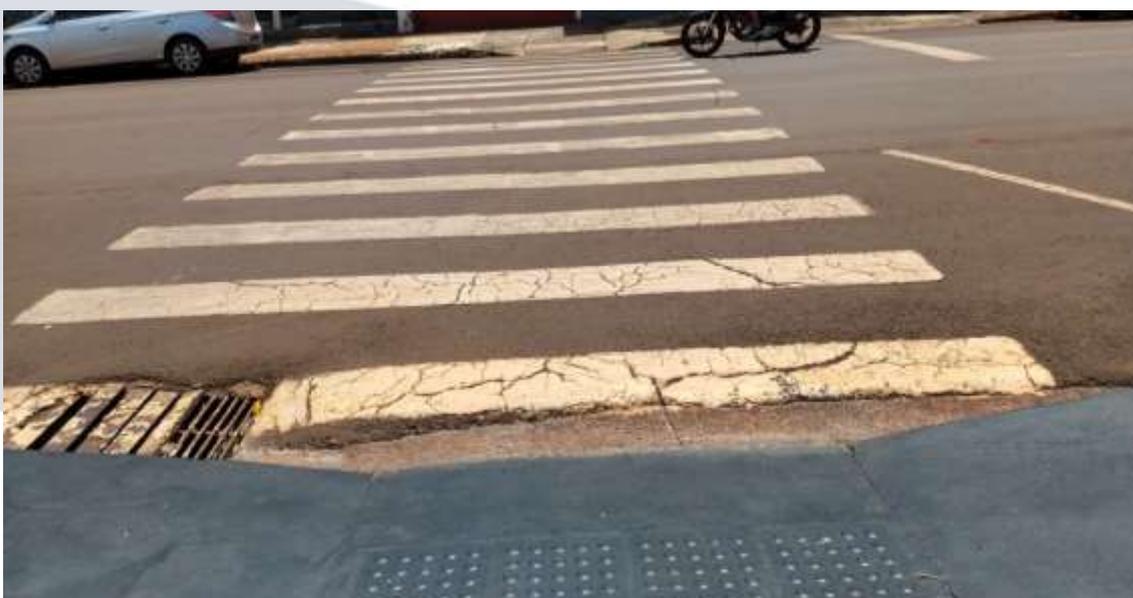
Figura 64 – Travessia de pedestres com acessibilidade (Av. Brasil)

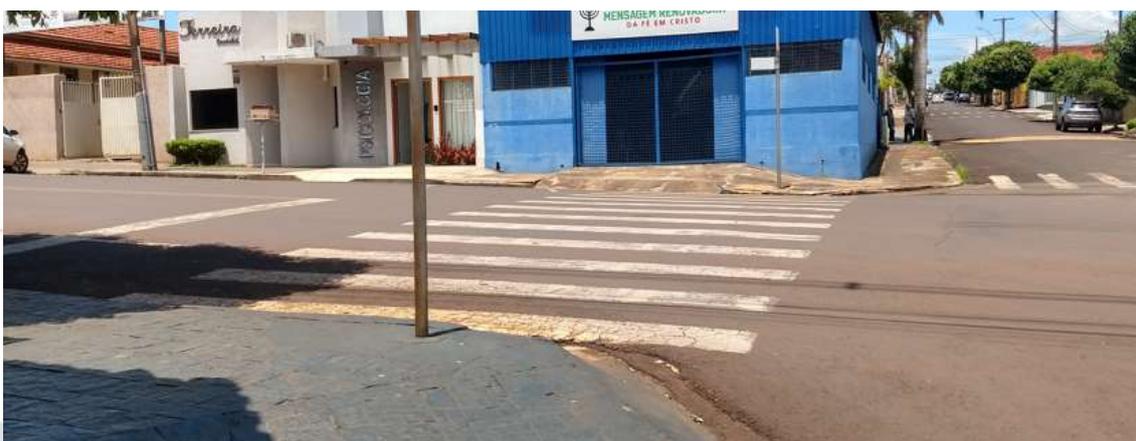
Figura 66 – Travessia de pedestres com acessibilidade em desconformidade (Av. Brasil)

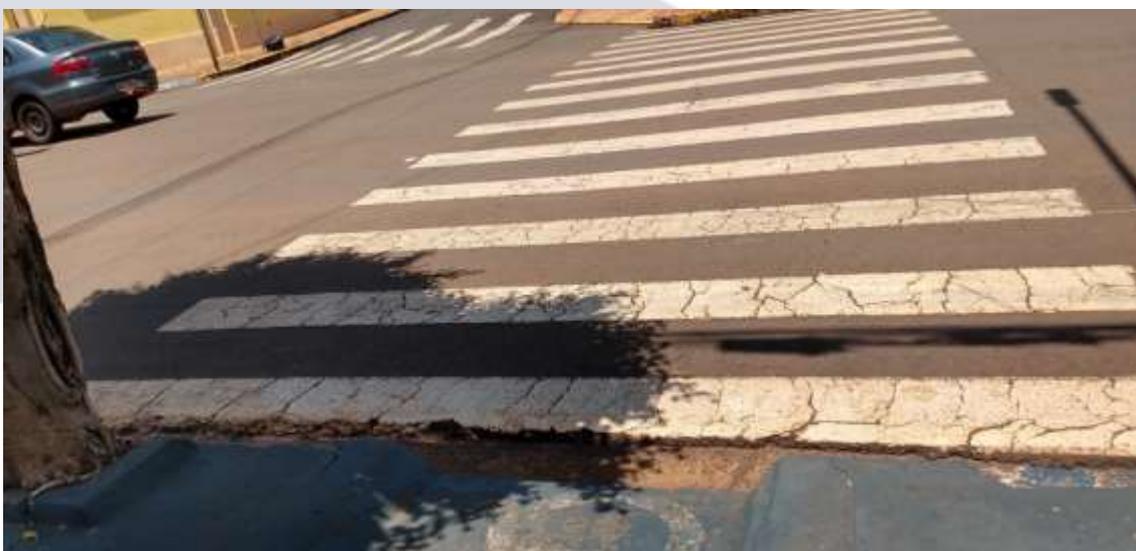
Figura 67 – Travessia de pedestres com acessibilidade

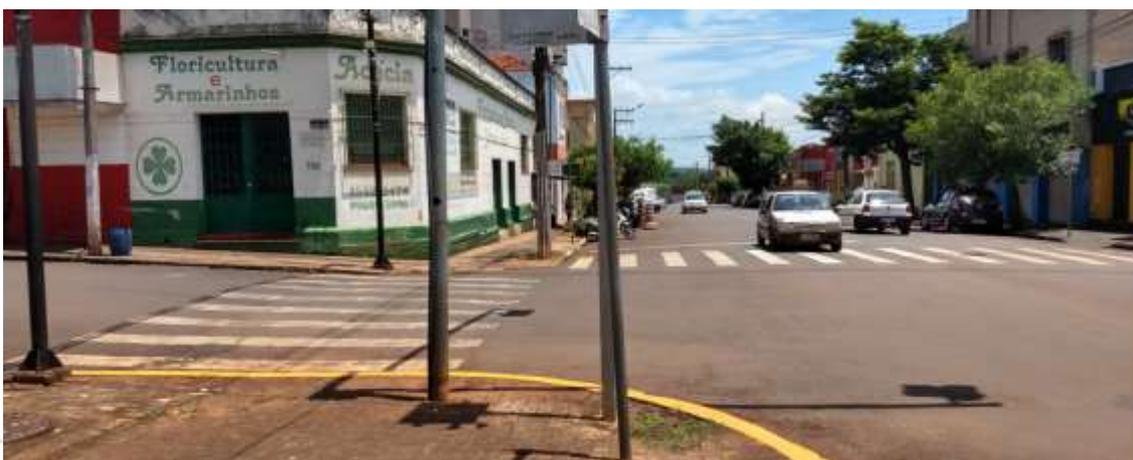
Figura 68 – Travessia de pedestres com apenas um lado contendo rampa acessível.

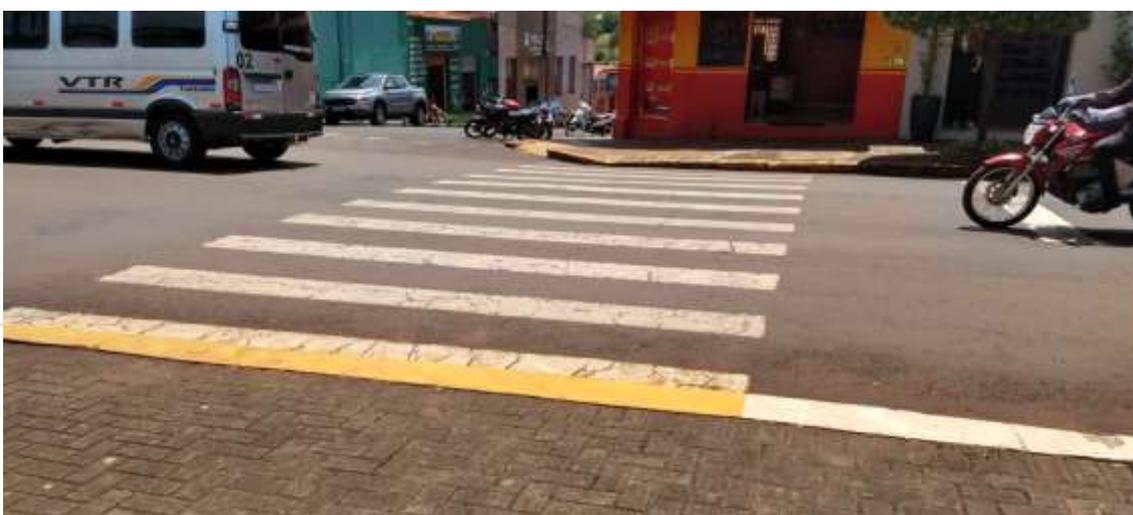
Figura 69 – Travessia de pedestres sem acessibilidade

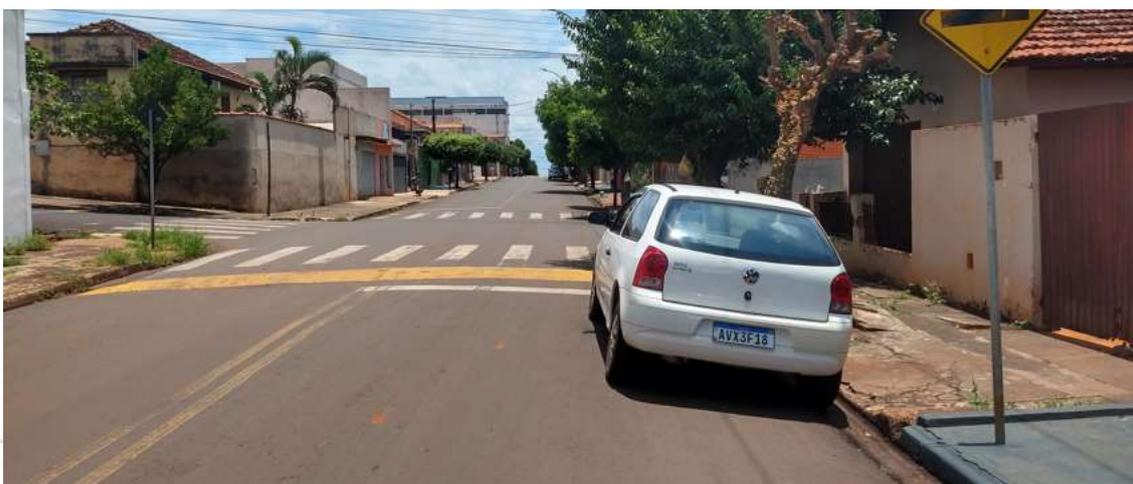
Figura 71 – Travessia de pedestres em via local sem acessibilidade

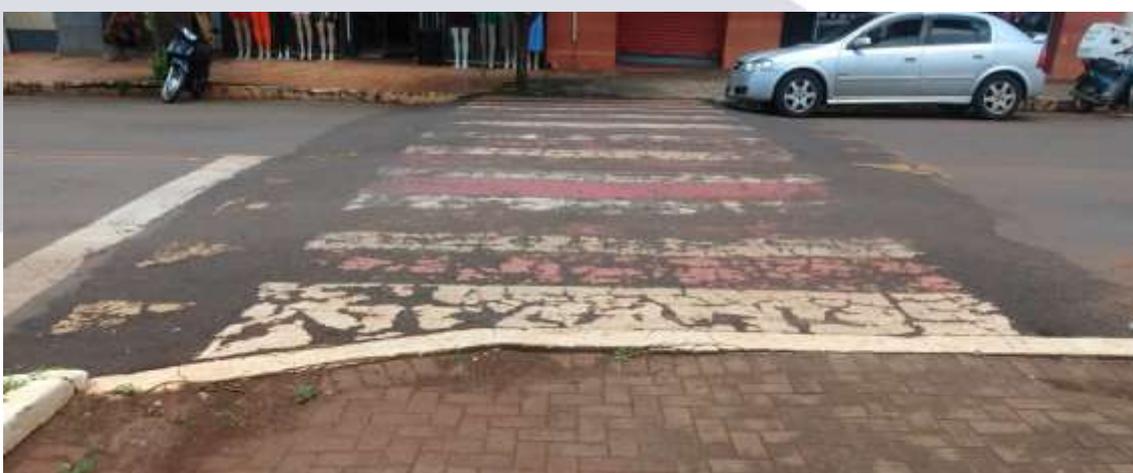
Figura 73 – Travessia de pedestres sem acessibilidade
