INVENTÁRIO DO SISTEMA VIÁRIO

1 INVENTÁRIO DO SISTEMA VIÁRIO

3.1 Inventário dos passeios

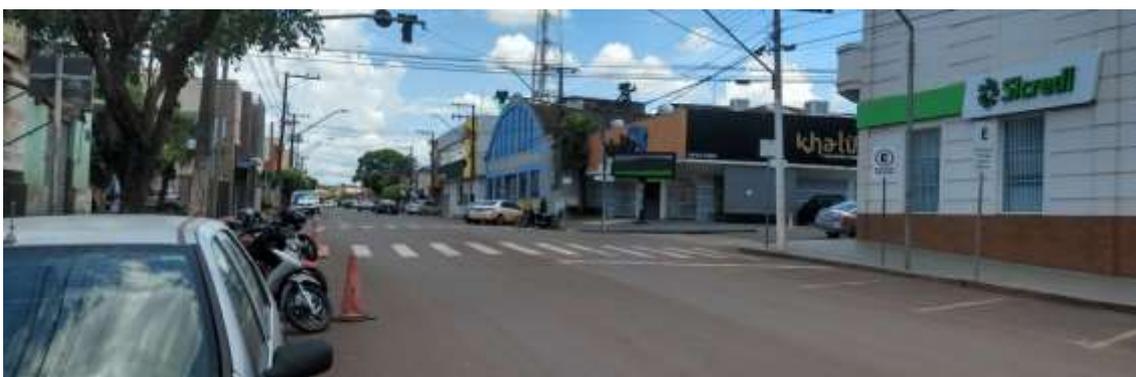
Figura 74 – Travessia de pedestres sem acessibilidade

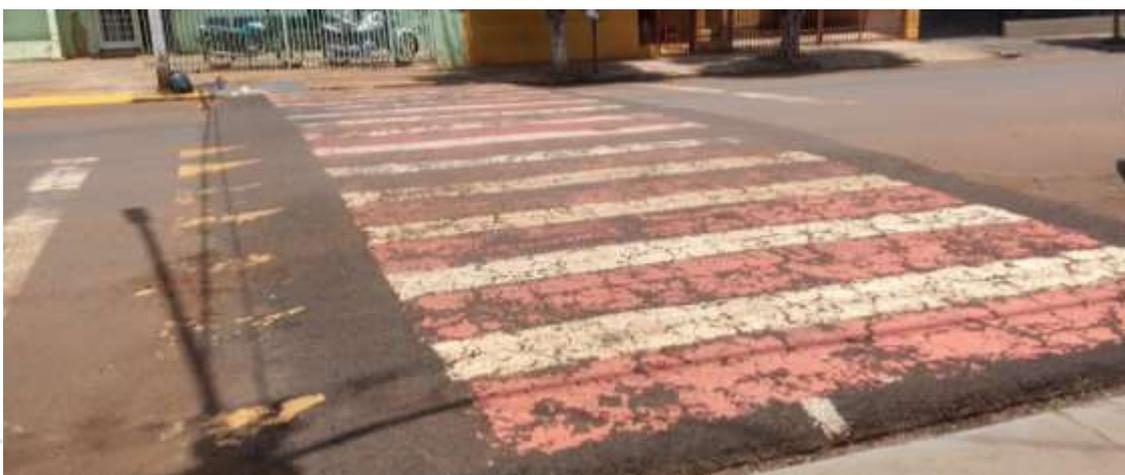
Figura 77 – Travessia de pedestres

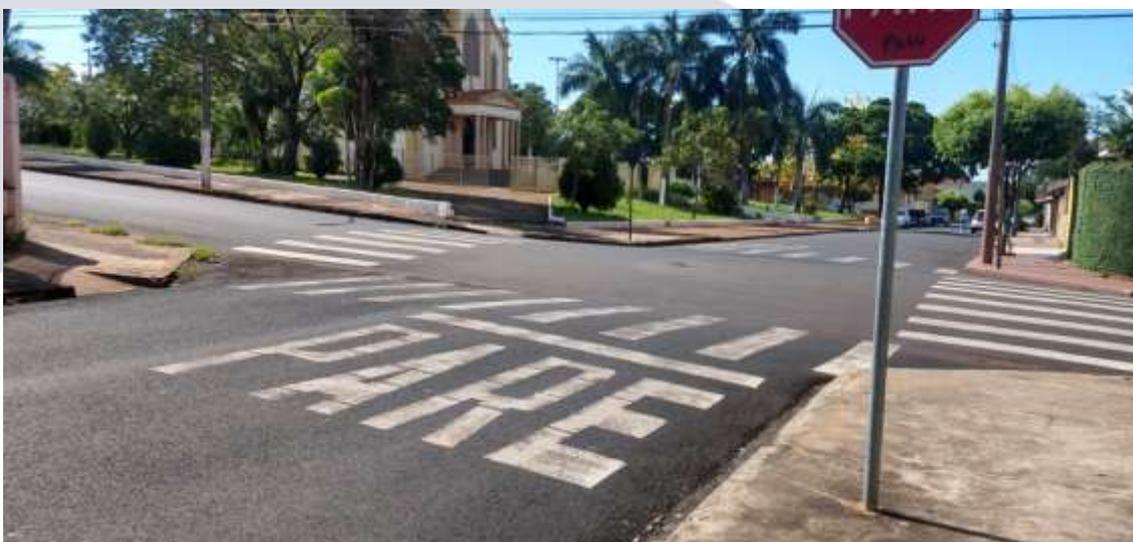
Figura 79 – Travessia de pedestres com acessibilidade

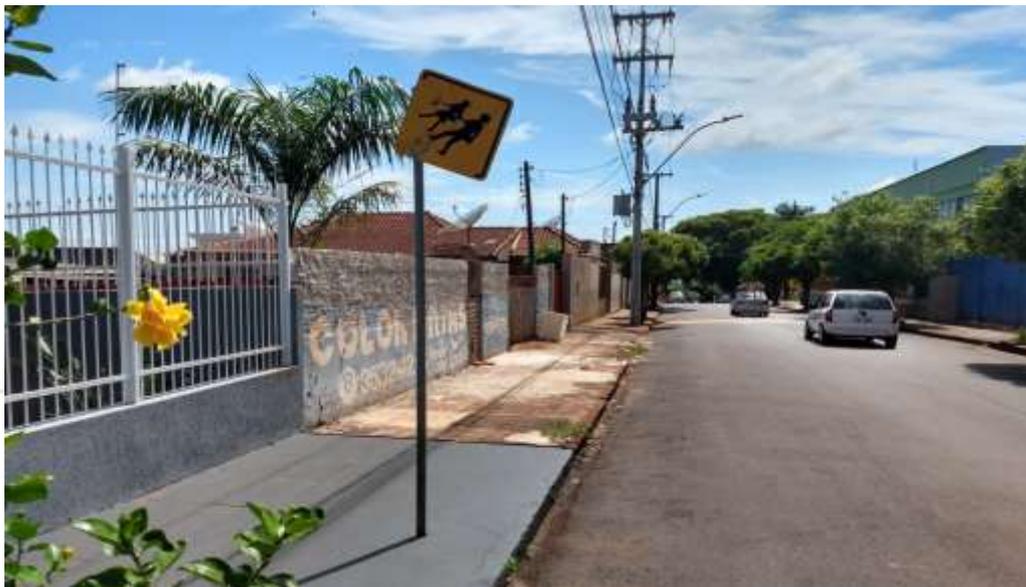
Figura 85 – Placa de Advertência em mal estado de conservação - Rua Marechal Deodoro da Fonseca

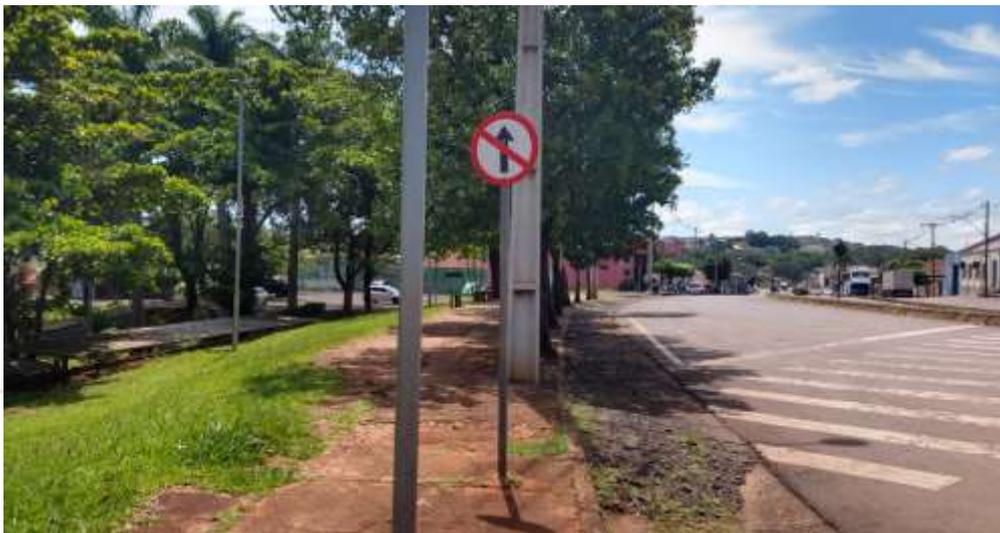
Figura 87 – Placa de regulamentação implantada em local com visibilidade ruim - Rua João Manoel dos Santos

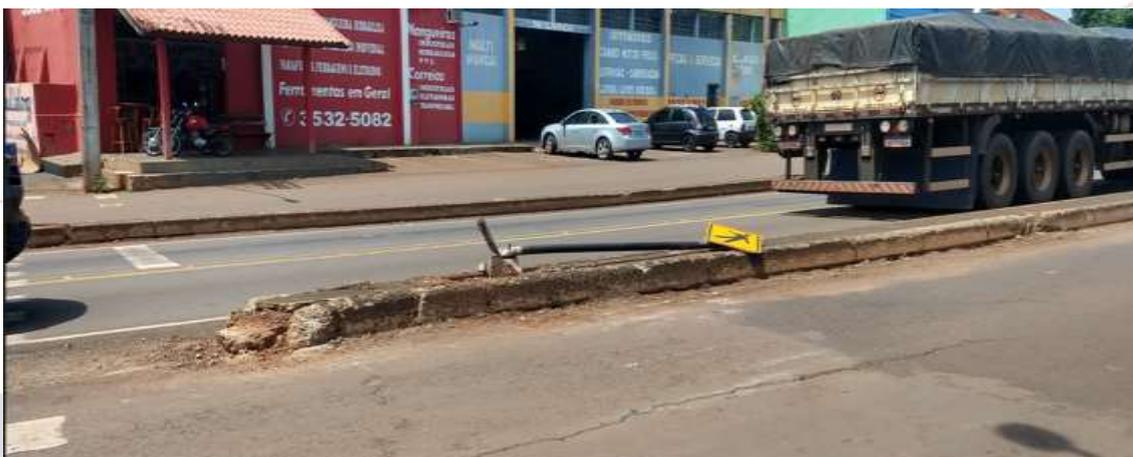
Figura 88 – Placa de Advertência em péssimo estado – ROD. 367

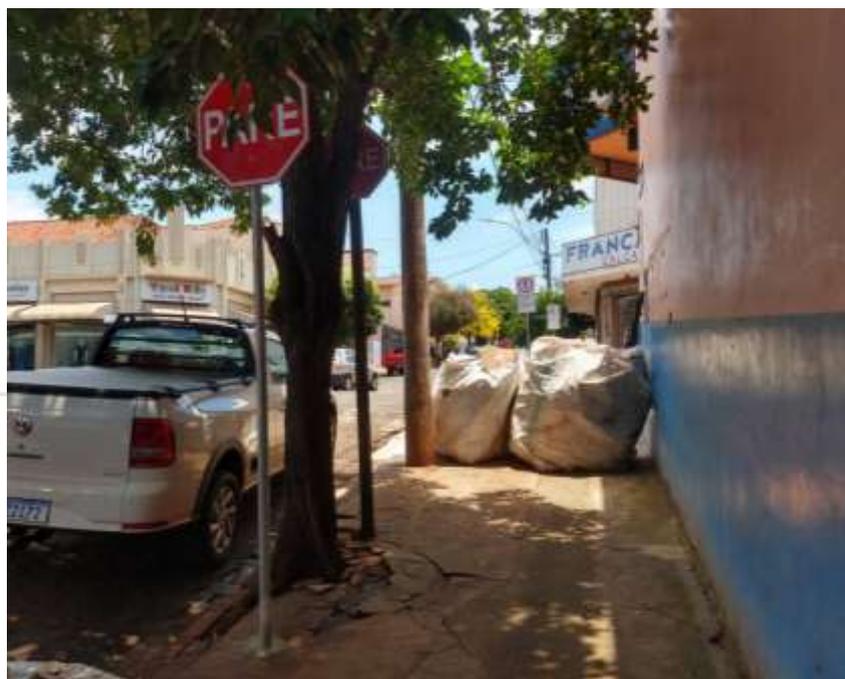
Figura 95 – Placa de regulamentação em excesso e com difícil visibilidade - Rua Monsenhor João Belchior

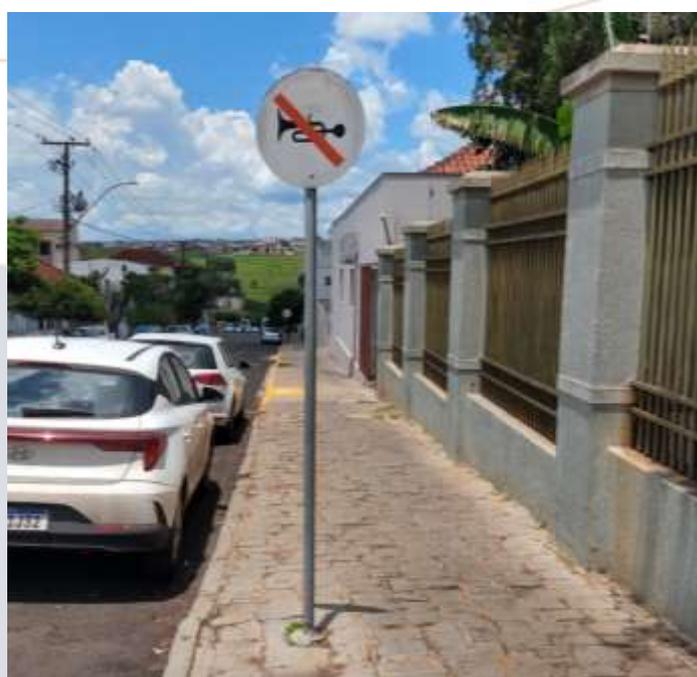
Figura 96 – Placa fora do padrão - Rua Octávio Rodrigues Ferreira Filho

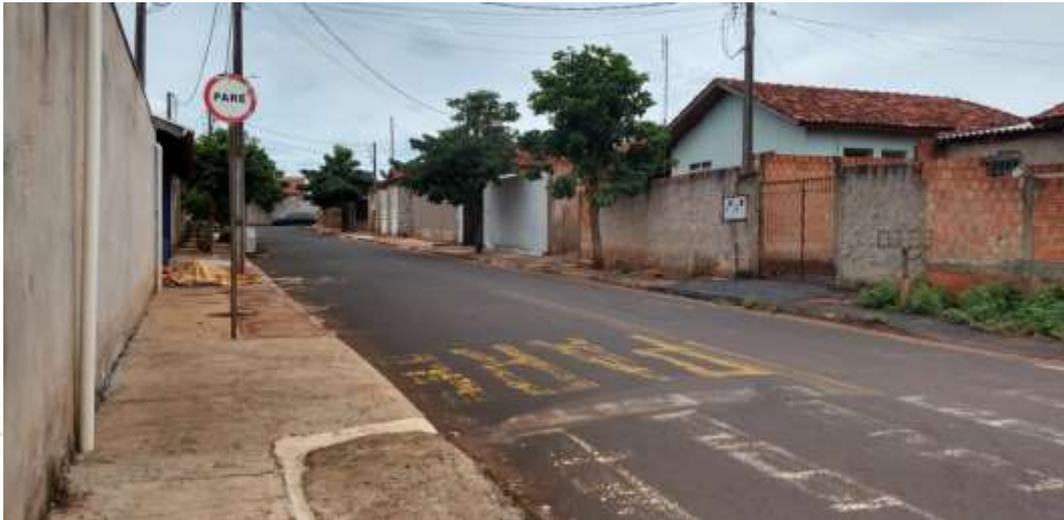
Figura 101 – Placa de regulamentação fora de padrão - Rua Ciro Bergamaschi

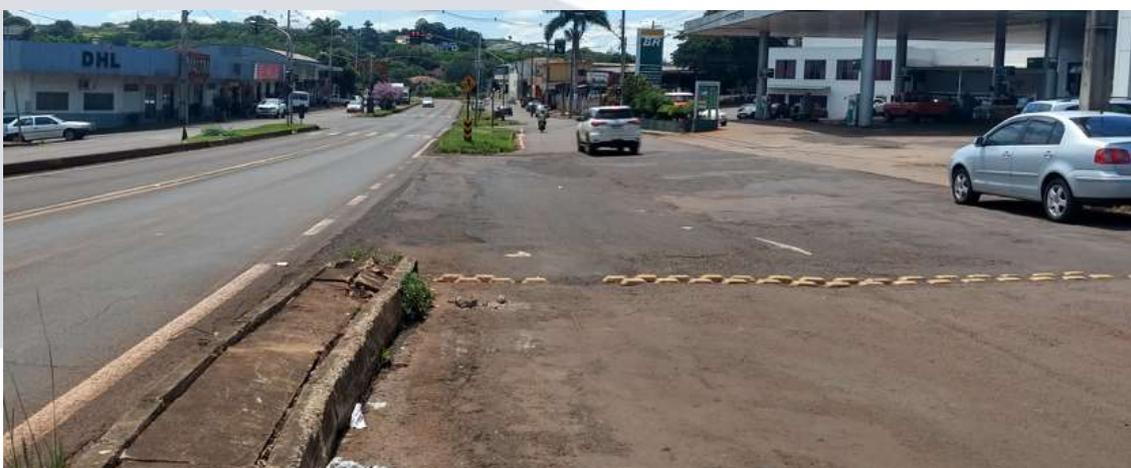
O Município possui poucas vias não pavimentadas, porém, há muitas outras que necessitam de recapeamento, influenciando na segurança dos motoristas e no tempo de percurso do transporte coletivo existente.

Figura 104 – Pavimentação em péssimo estado - Rua Marechal Deodoro da Fonseca

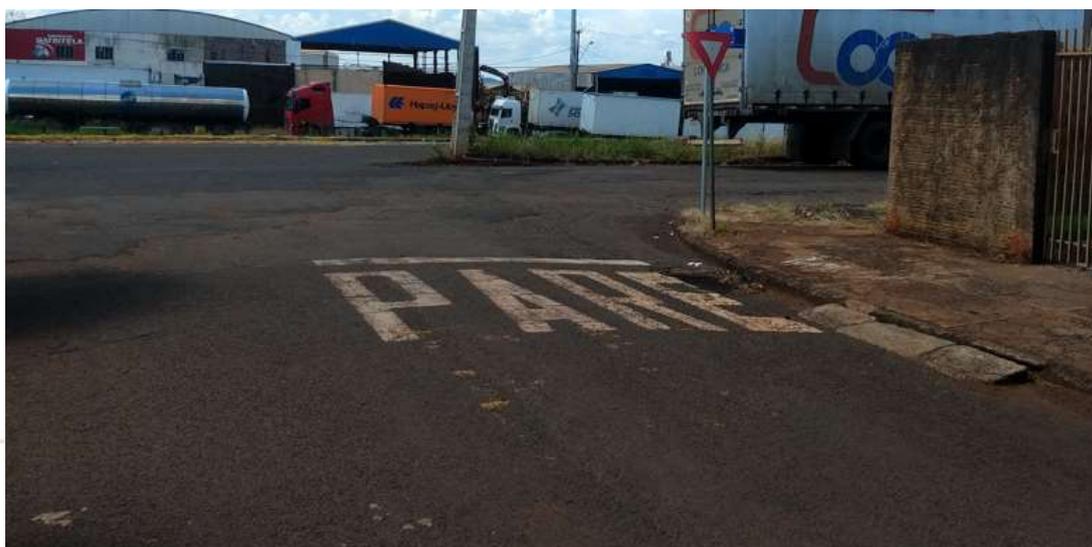
Figura 105 – Pavimentação em péssimo estado - Rua José Roberto Moreno

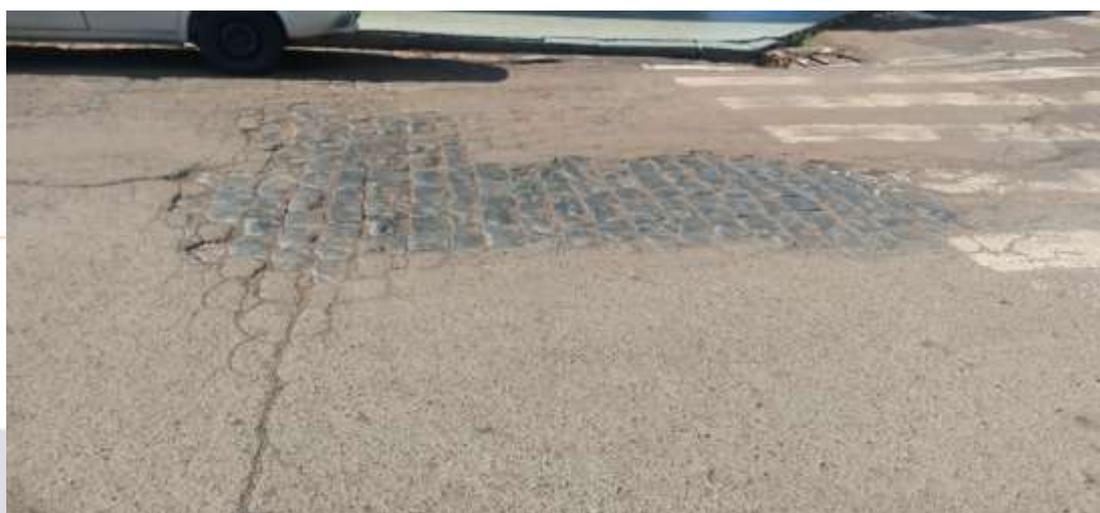
Figura 106 – Pavimentação em péssimo estado - Rua Leoncio de Castro

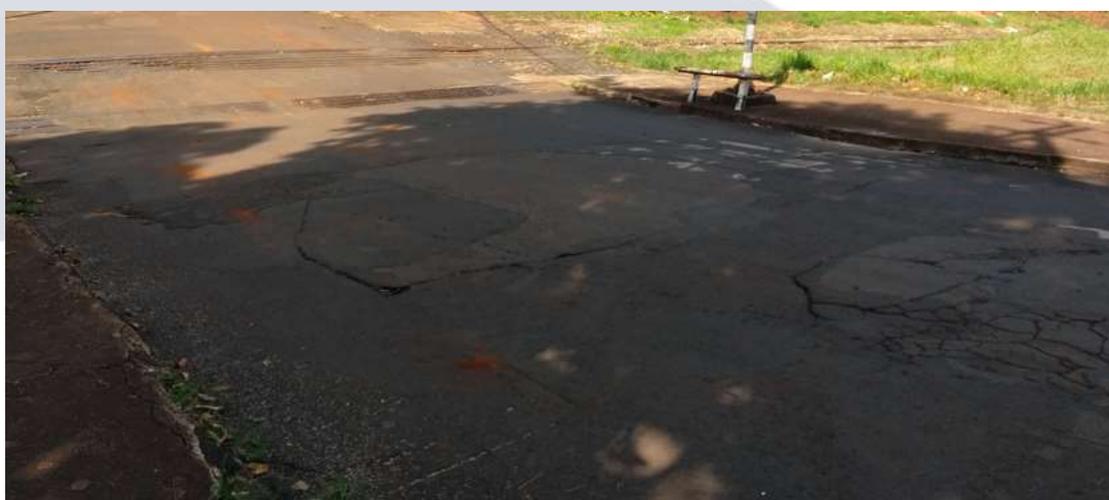
Figura 107 – Pavimento em péssimo estado - Rua Barão do Rio Branco

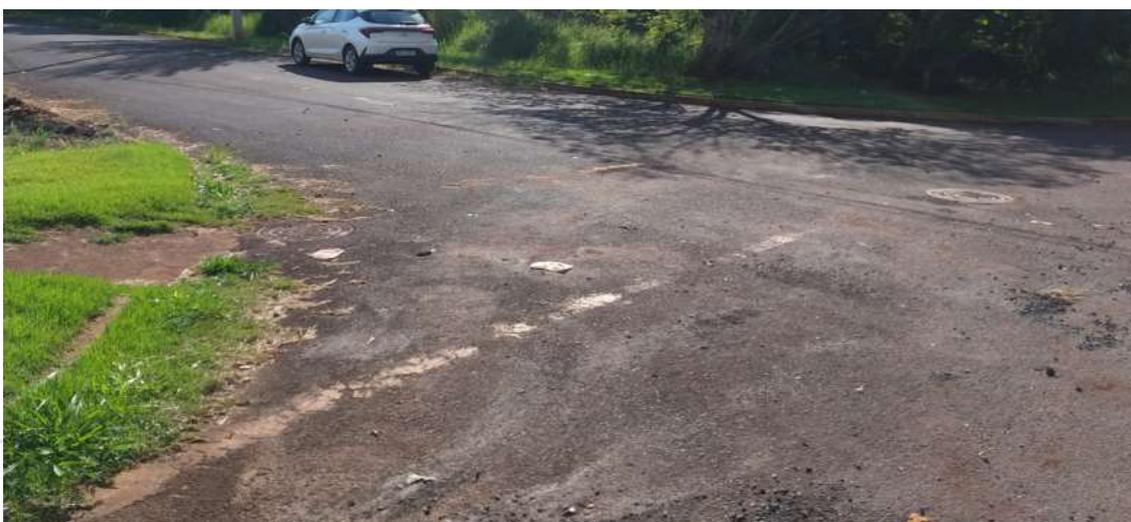
Figura 108 – Pavimento em péssimo estado - Rua João Gnaspini

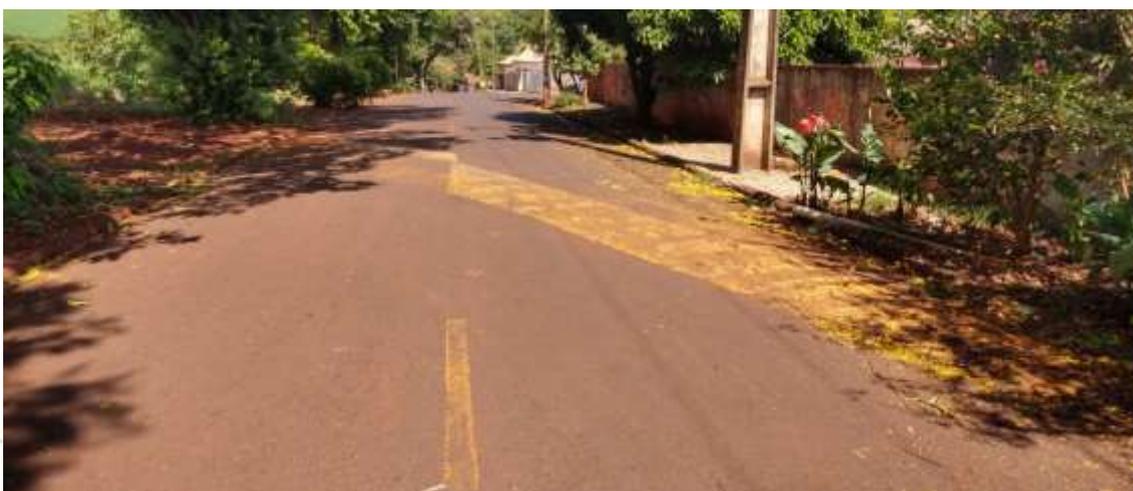
Figura 109 – Lombada irregular - Rua Equador

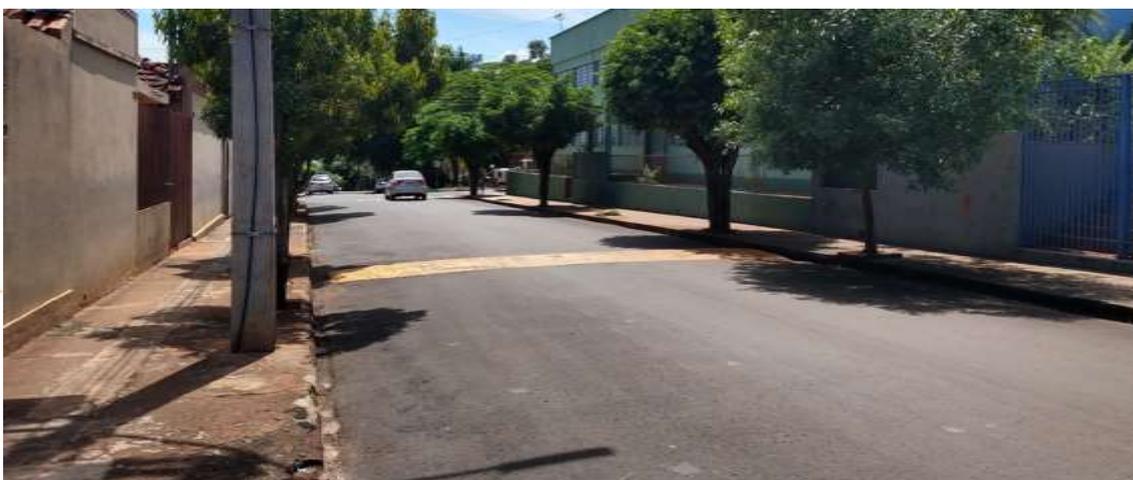
Figura 110 – Lombada irregular - Rua Marechal Deodoro da Fonseca

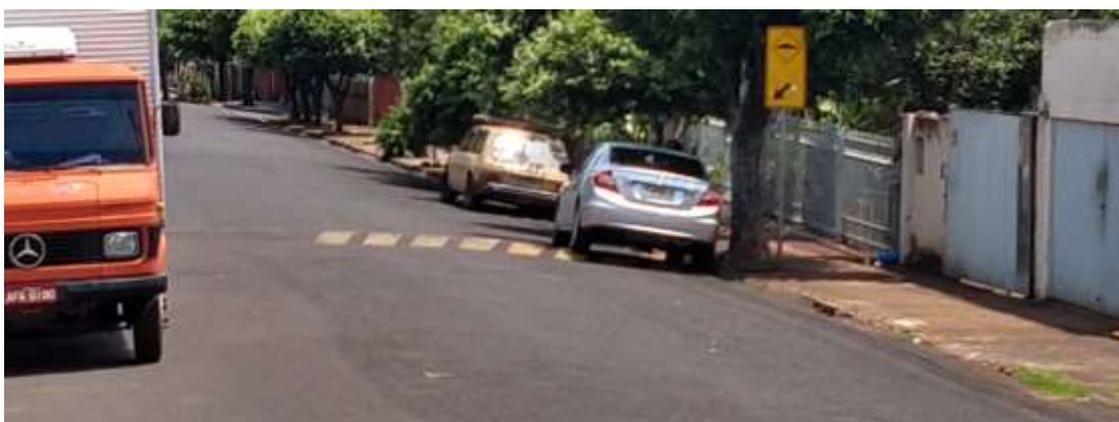
Figura 112 – Lombada regular – Av. Brasil

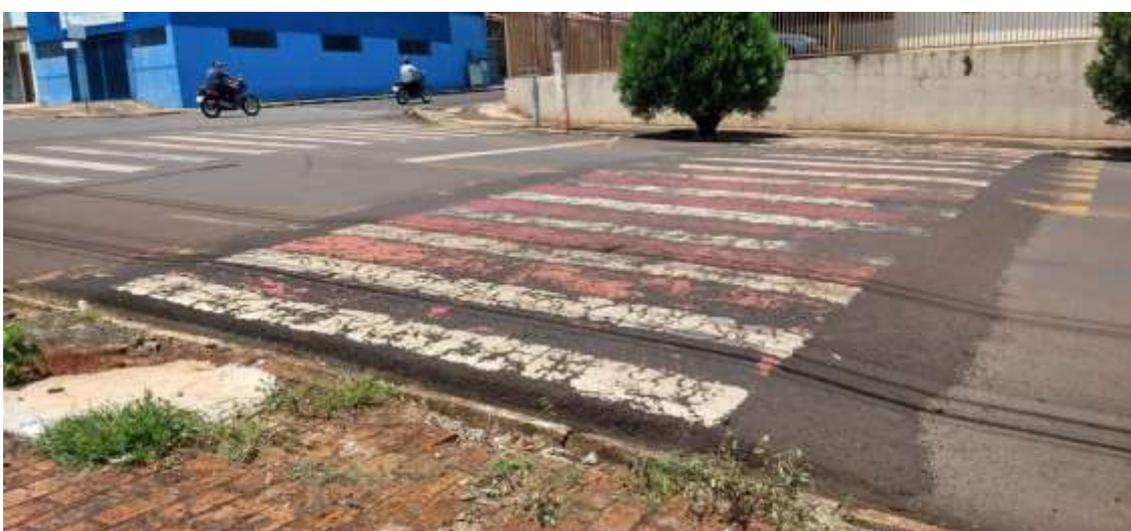
Figura 113 – Faixa elevada irregular – Av. Brasil

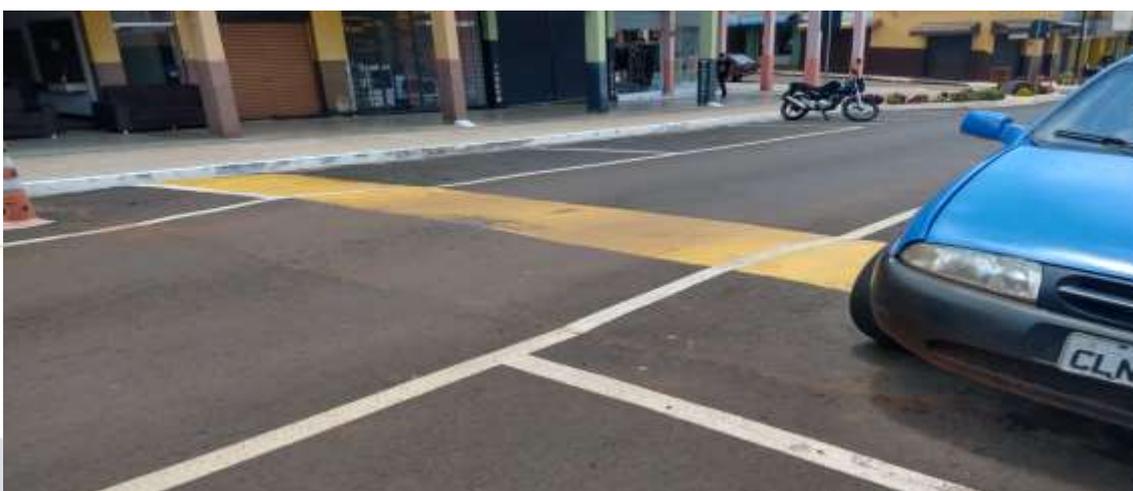
Figura 116 – Lombada irregular – Rua Doutor Genaro Resende

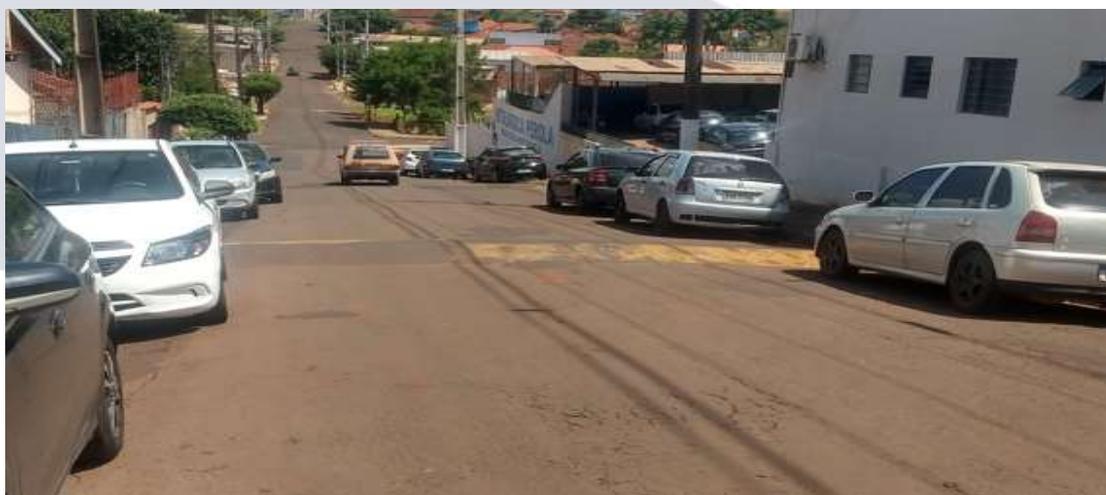
Figura 117 - Lombada irregular - Rua João Manoel dos Santos

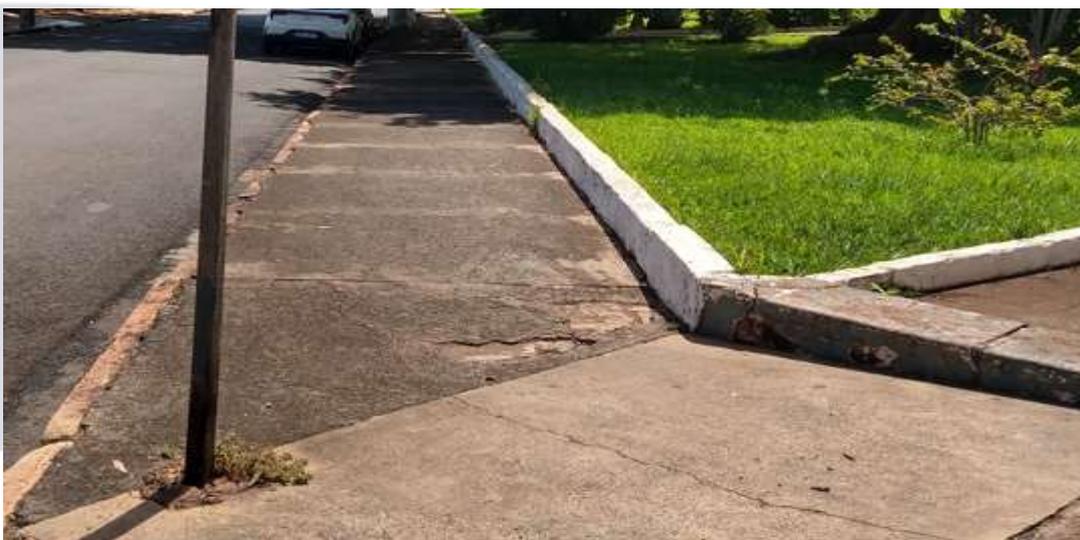
Figura 119 – Calçada com buracos - Rua Antônio Michelatto

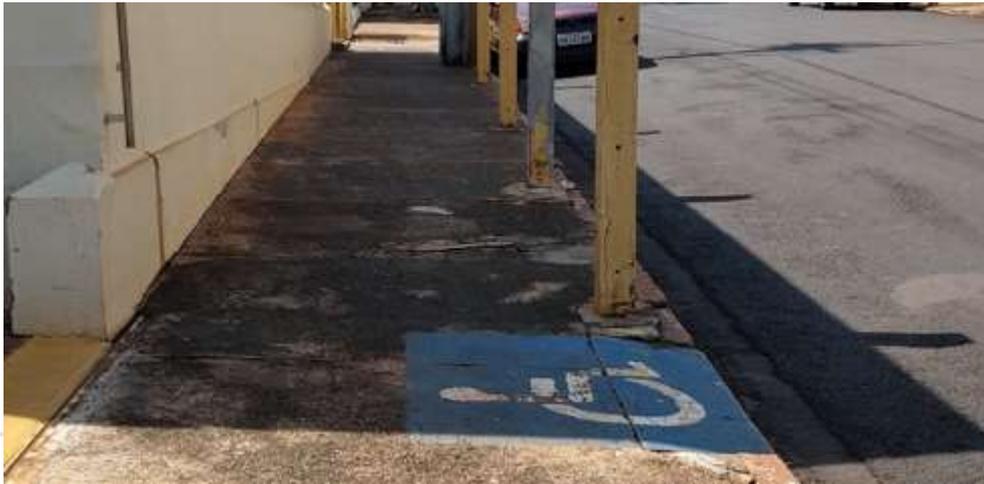
Figura 120 – Calçada acessível, mas em péssimo estado - Rua Antônio Michelatto

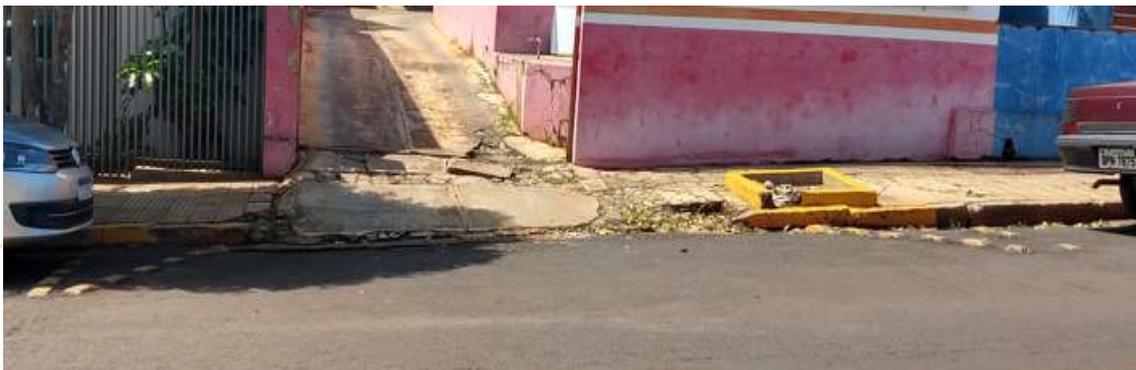
Figura 121 – Calçada em péssimo estado e com obstrução - Rua Monsenhor João Belchior

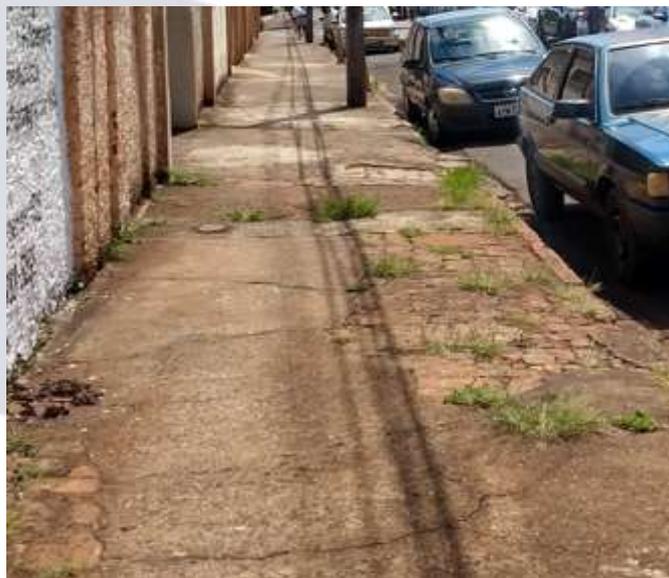
Figura 122 – Calçada em péssimo estado - Rua Monsenhor João Belchior

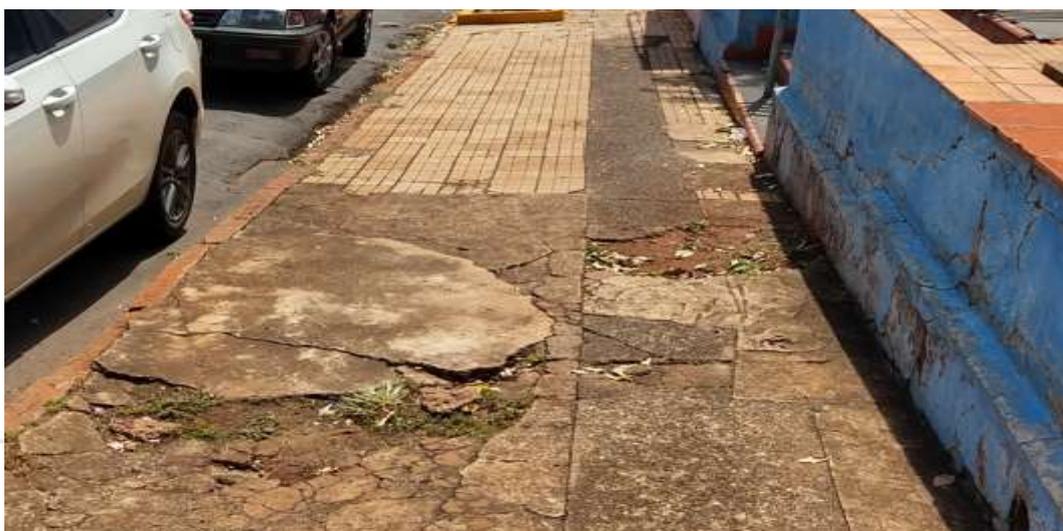
Figura 123 – Calçadas com buracos - Rua Monsenhor João Belchior

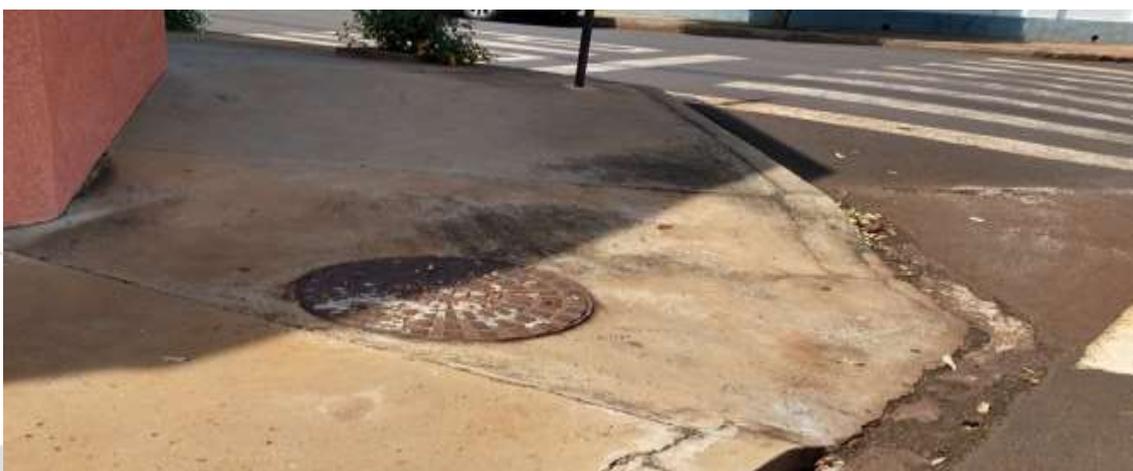
Figura 124 – Calçada em desnível irregular - Rua Monsenhor João Belchior

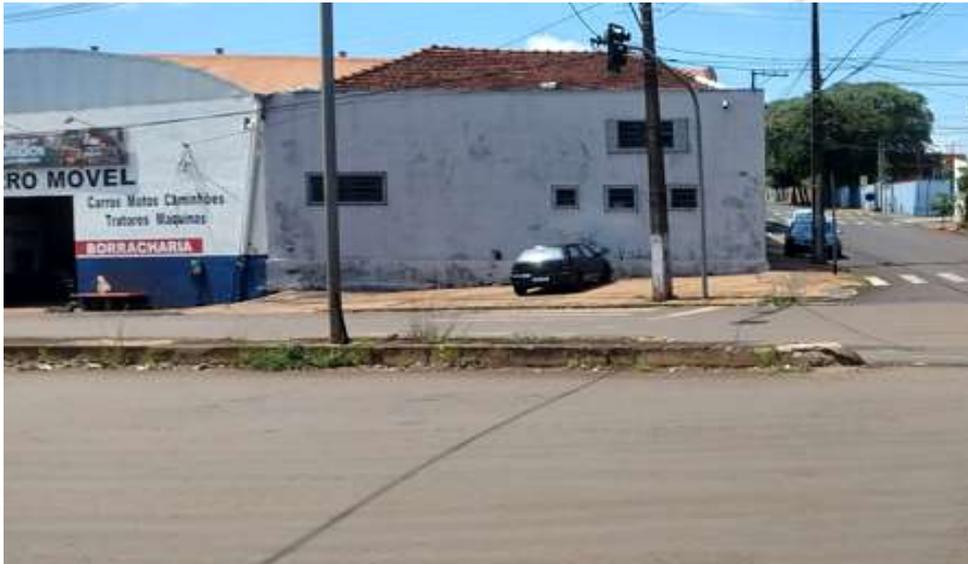
Figura 126 – Veículo estacionado na calçada – R. Antônio Michelatto

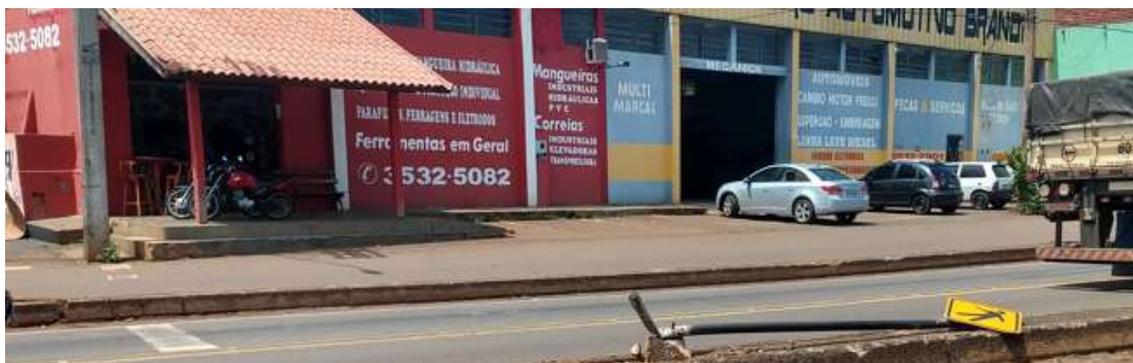
Figura 128 – Veículos estacionados no recuo da calçada, com largura do passeio reduzida – R. Antônio Michelato

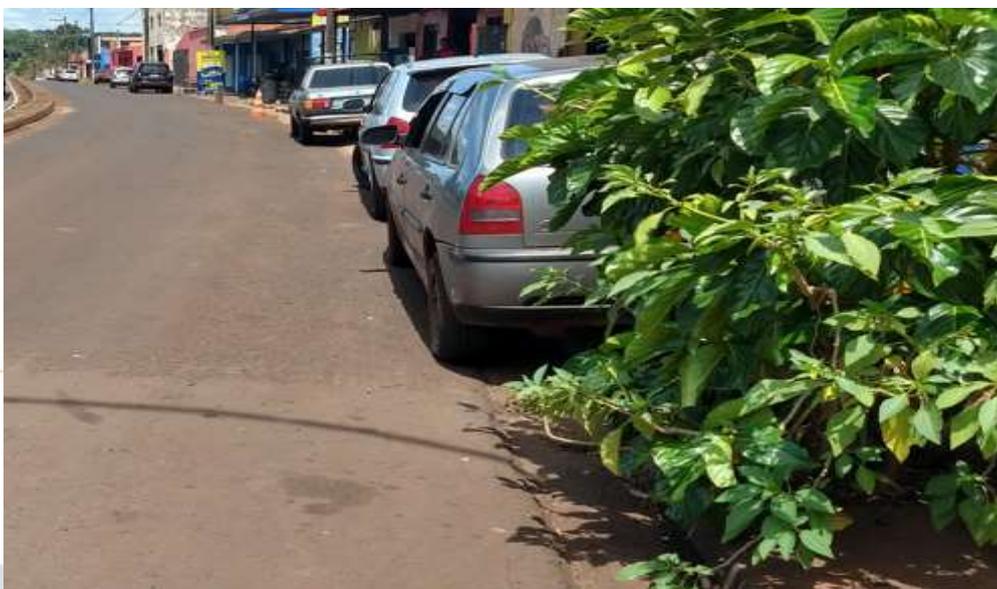
Figura 129 – Veículos estacionados sobre a calçada – R. Rua João Manoel dos Santo

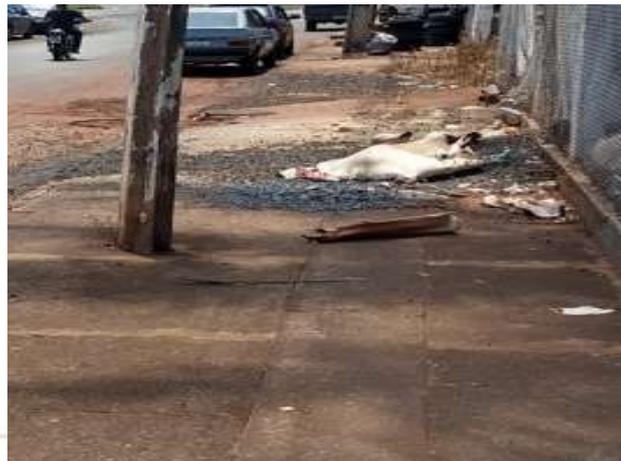
Figura 131 – Obstrução do passeio por rejeitos - Rua Benjamin Constant

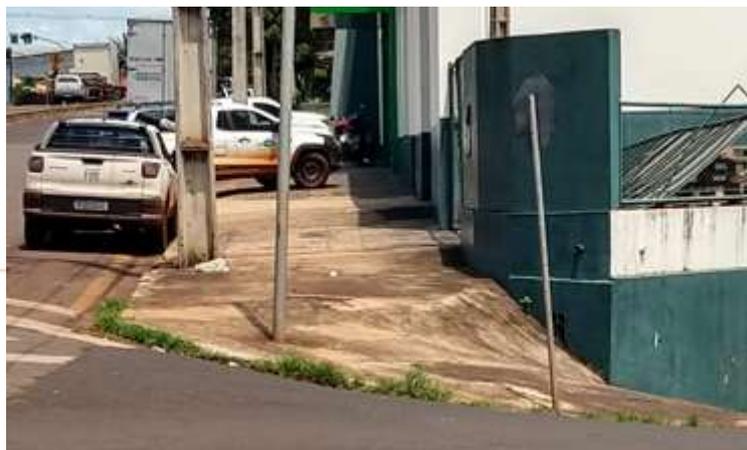
Figura 132 – Veículos estacionados sobre a calçada e desnível irregular - Rua Benjamin Constant

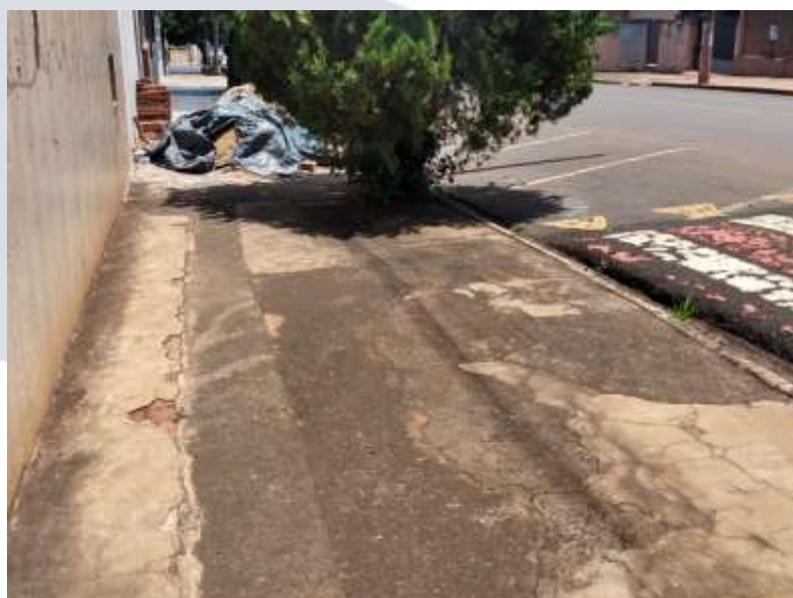
Figura 136 – Utilização da calçada para armazenamento de material – Av. Brasil

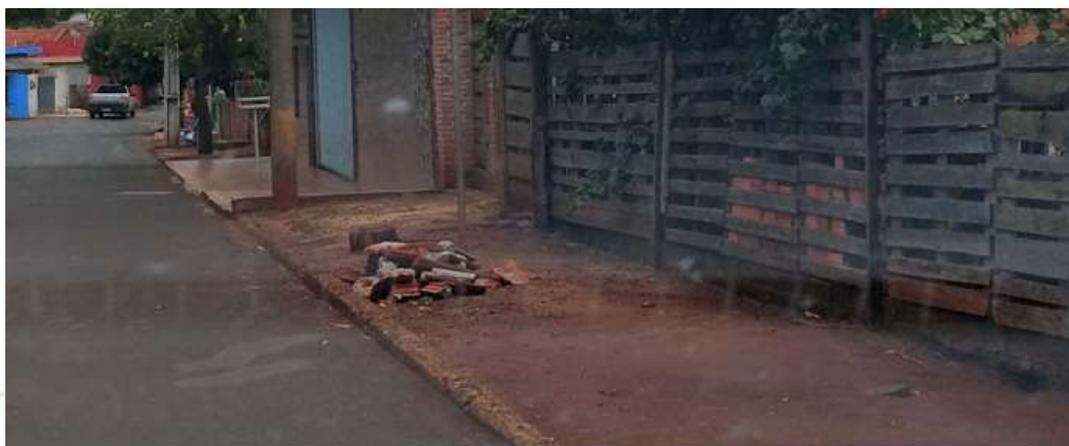
Figura 137 – Falta de pavimentação e alocação de rejeitos sobre a mesma - Rua Marques Ladeira

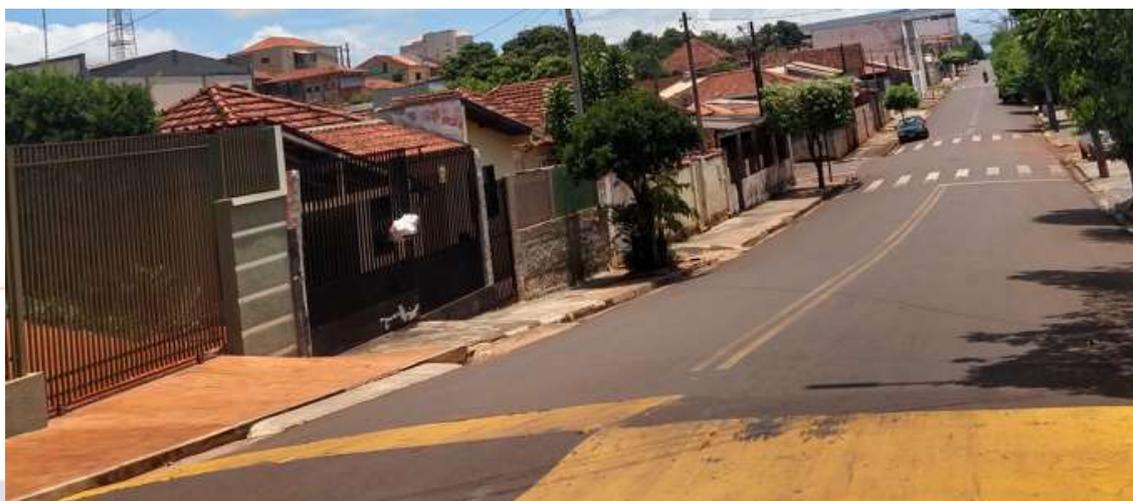
Figura 138 – Calçadas com degraus e obstrução por vegetação - Rua Alambari

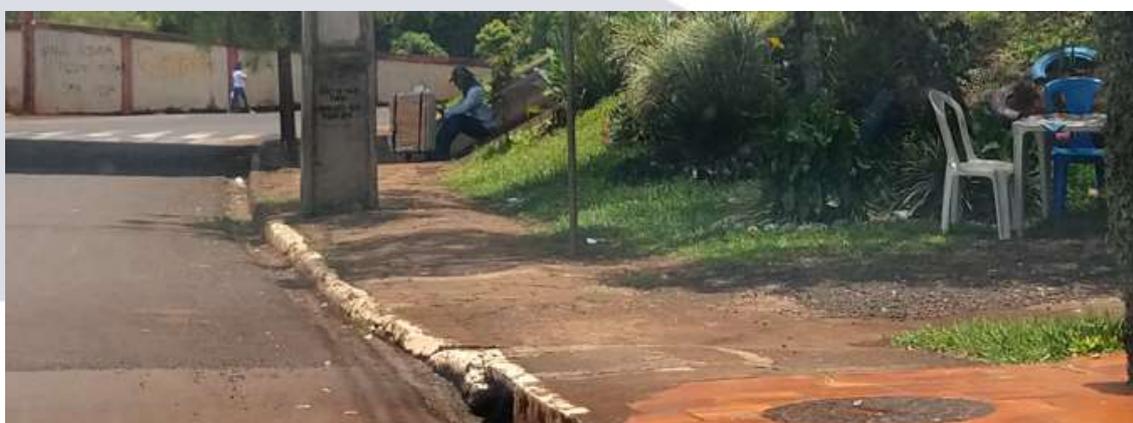
Figura 139 – Obstrução da calçada – Rua Nossa Senhora do Roccio

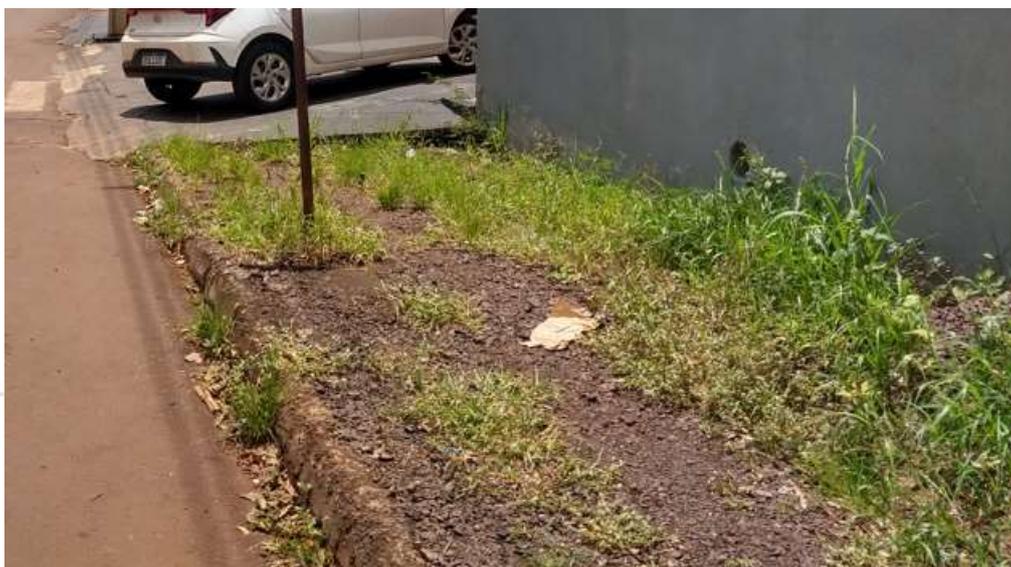
Figura 140 – Falta de pavimentação e veículo estacionado sobre a calçada - Avenida Deputado José Afonso

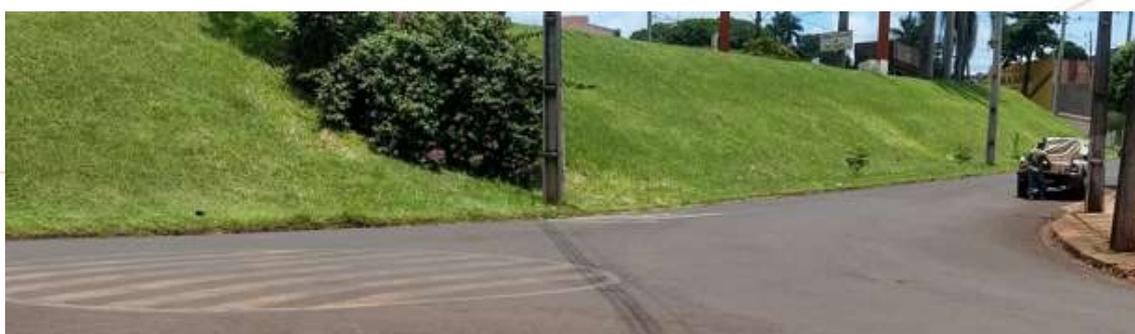
Figura 141 – Inexistência de calçada - Avenida Deputado José Afonso

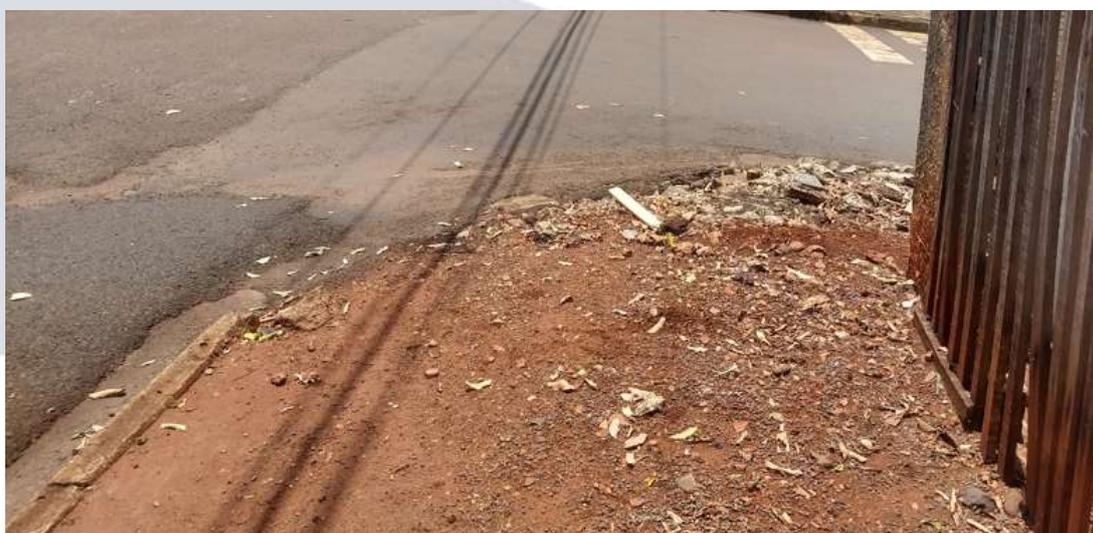
Figura 142 – Inexistência de calçada - Rua Interventor Manoel Ribas

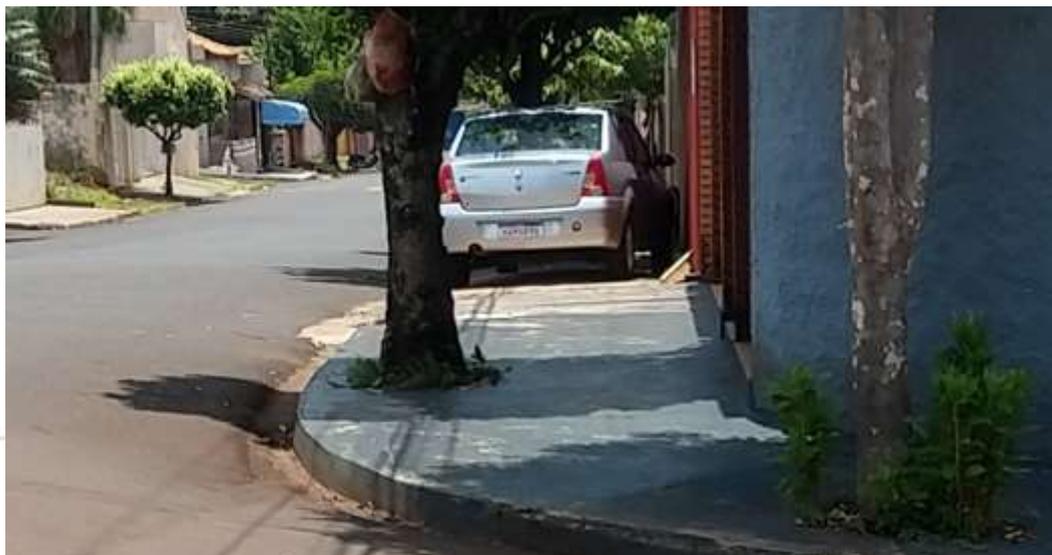
Figura 143 – Veículo estacionado sobre a calçada - Rua Interventor Manoel Ribas

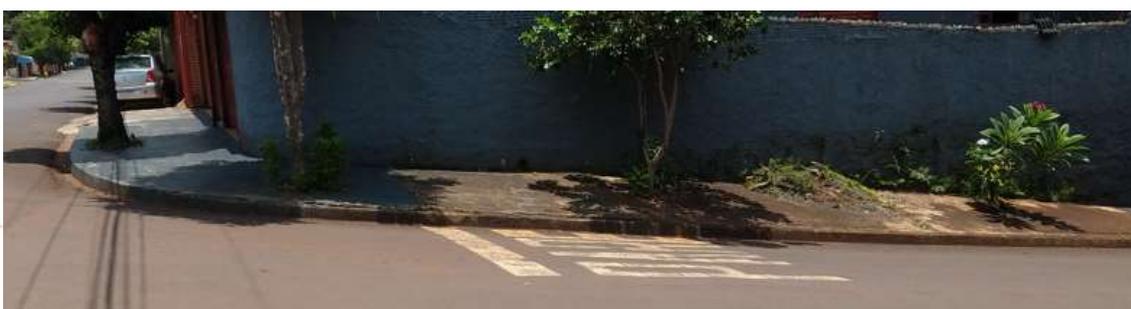
Figura 144 – Calçada obstruída por rejeitos e vegetação - Rua Interventor Manoel Ribas

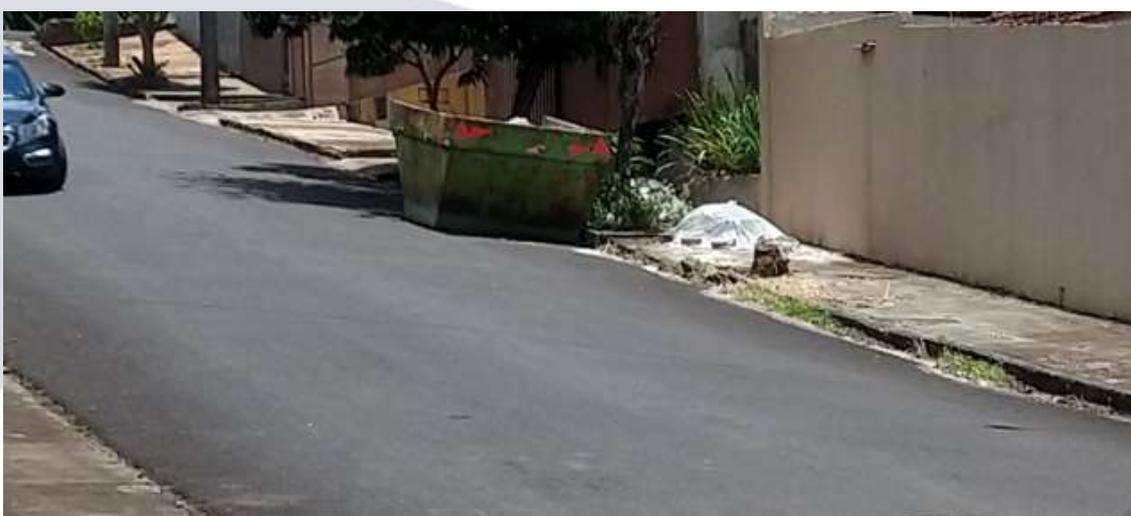
Figura 145 – Calçada obstruída por materiais de construção - Rua Interventor Manoel Ribas

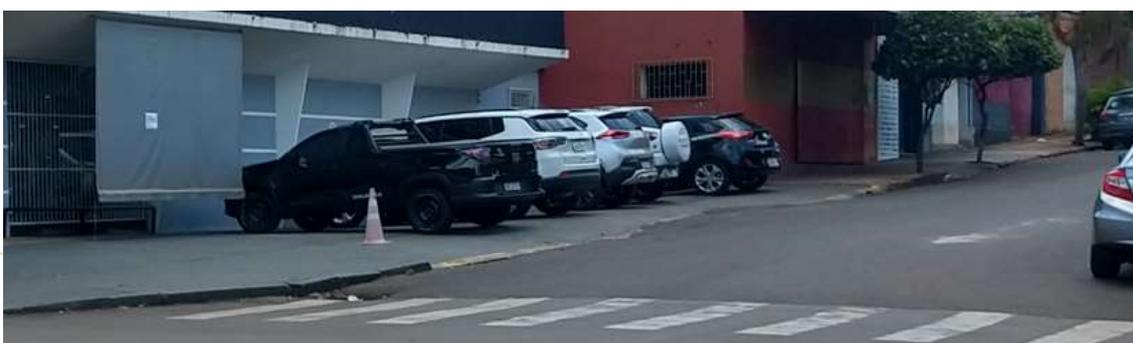
Figura 146 – Veículos estacionado sobre a calçada – Av. Brasil

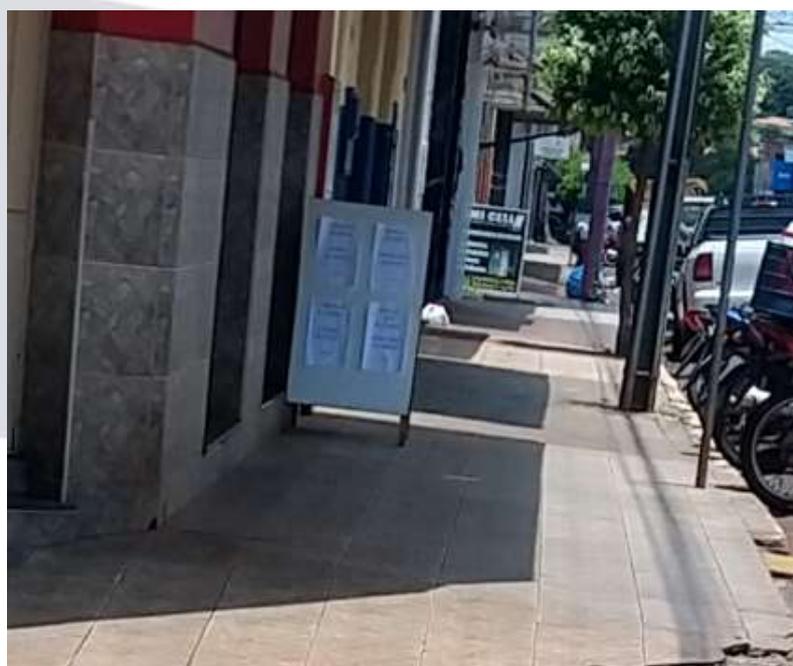
Figura 147 – Propagandas sobre a calçada – Av. Brasil
