INVENTÁRIO DO SISTEMA VIÁRIO

1 INVENTÁRIO DO SISTEMA VIÁRIO

3.1 Inventário dos passeios

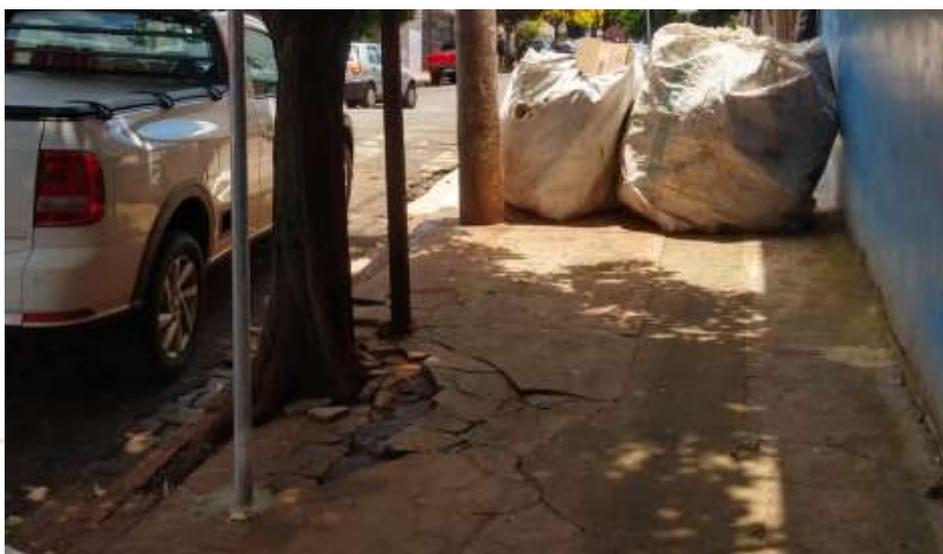
Figura 148 – Obstrução por rejeitos - Rua Monsenhor João Belchior

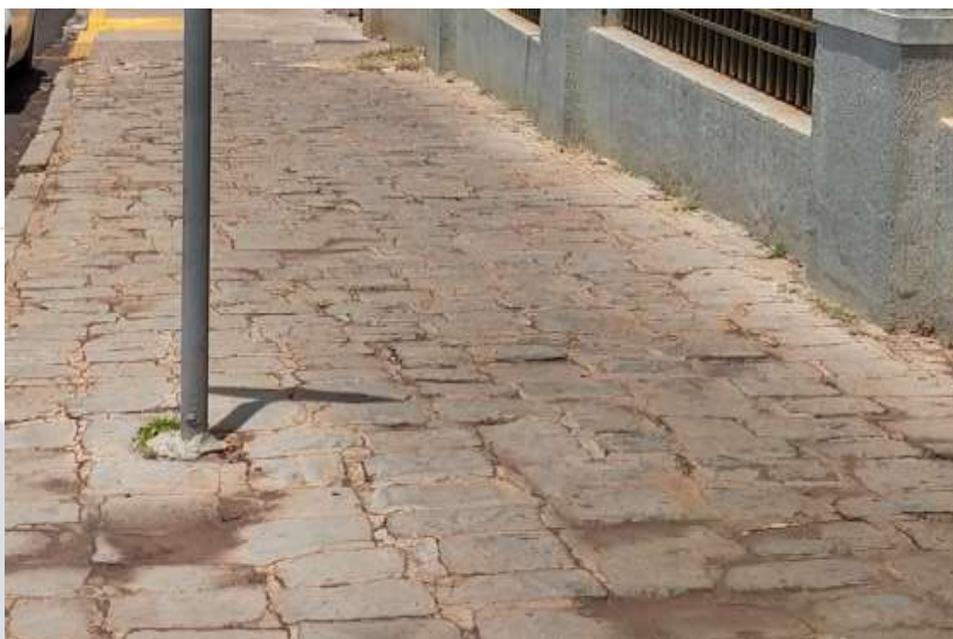
Figura 149 – Calçada em paralelepípedo - Rua Octávio Rodrigues Ferreira Filho

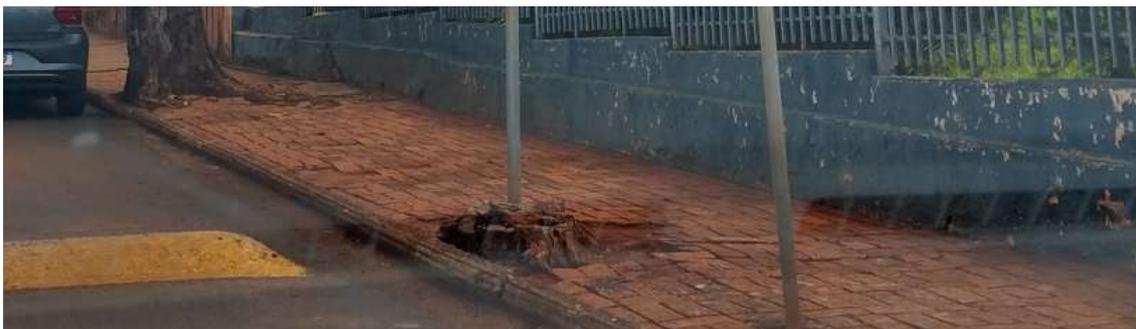
Figura 151 – Calçada com largura menor que 1,20m - Rua João Manoel dos Santos

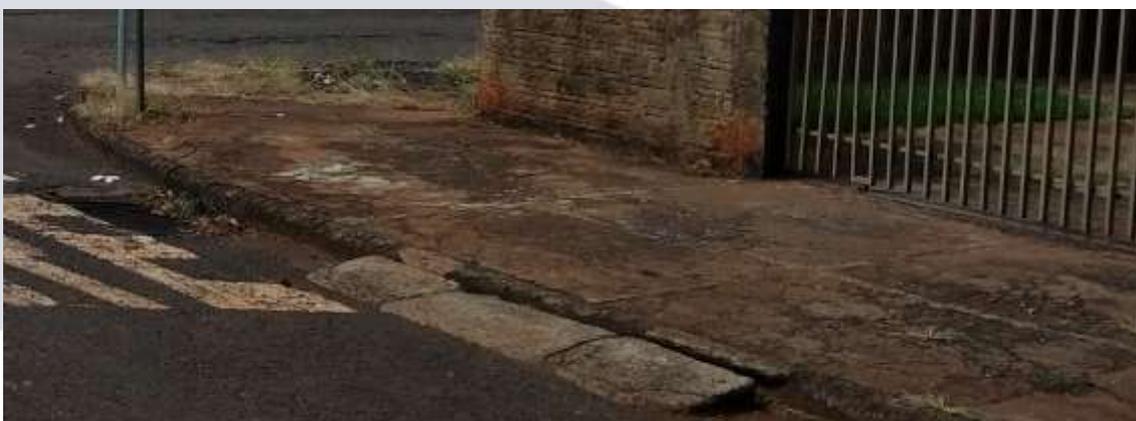
Figura 153 – Descontinuidade de pavimentação - Rua José Roberto Moreno

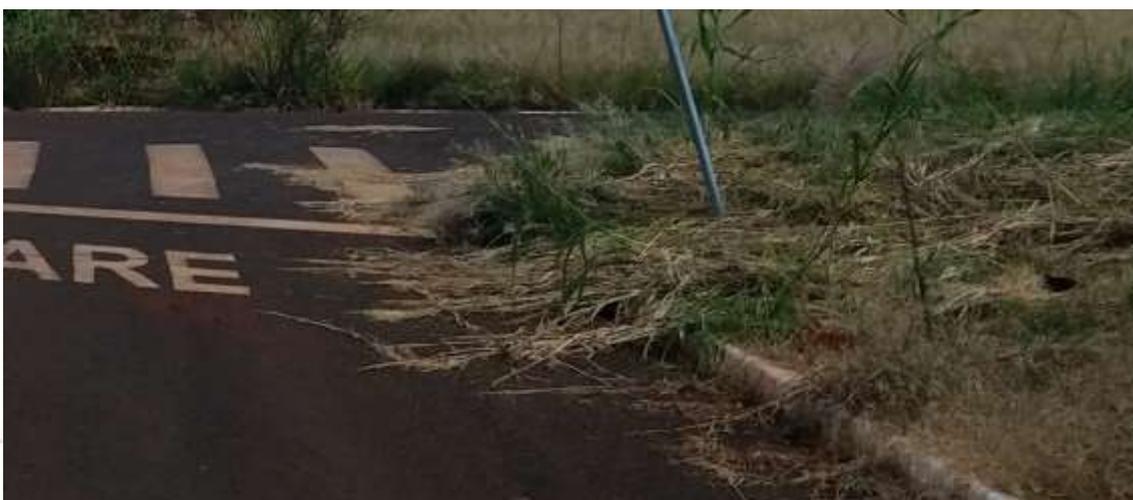
Figura 154 – Inexistência de calçada - Rua Manuel Francisco

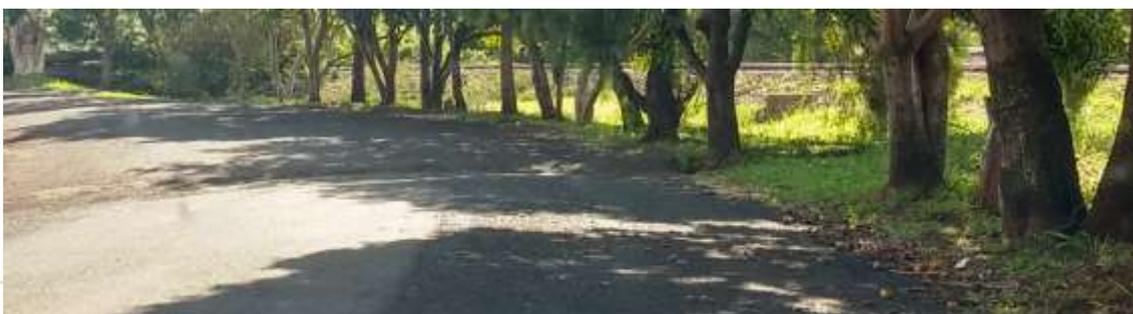
Figura 155 – Calçada Inexistente - Rua Waldomiro Pereira Lima

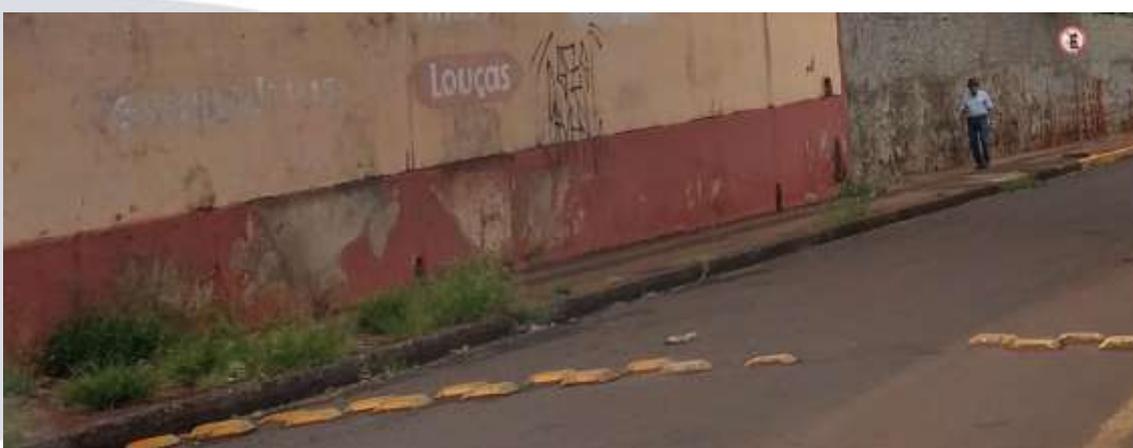
Figura 156 - Calçada obstruída por vegetação com largura inferior a 1,2m - Rua Nossa Senhora do Roccio

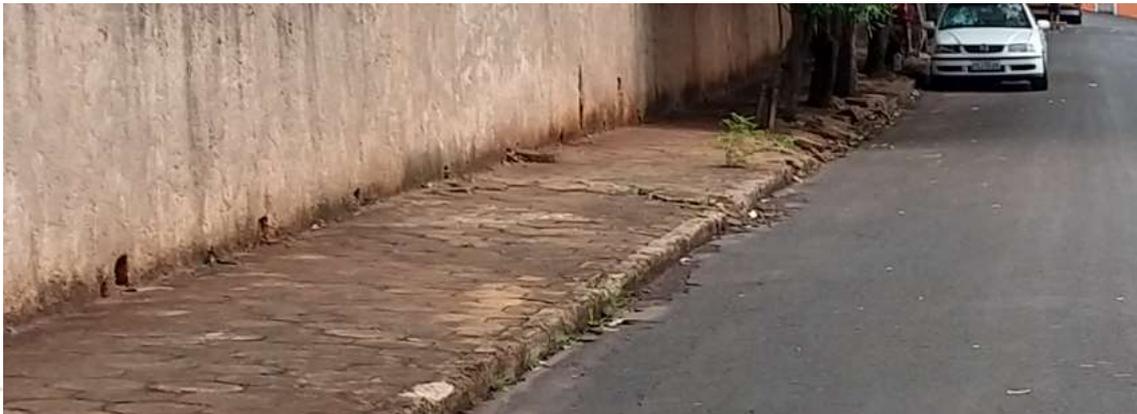
Figura 157 – Calçada em péssimo estado com vegetação tomando o passeio - Rua Belo Horizonte

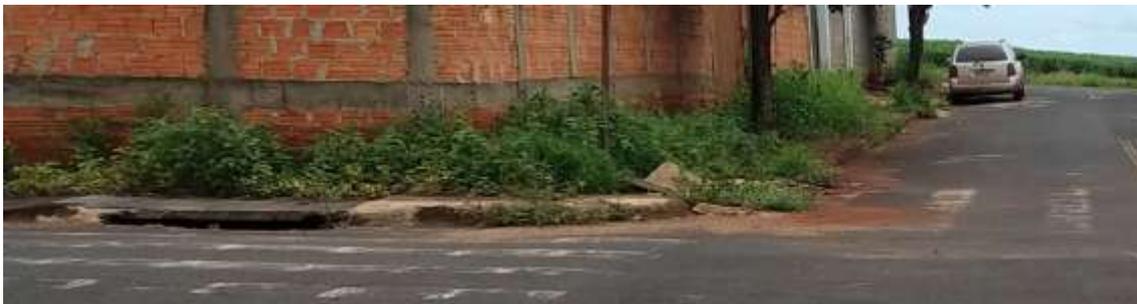
Figura 158 – Calçada intransitável - Rua Ciro Bergamaschi

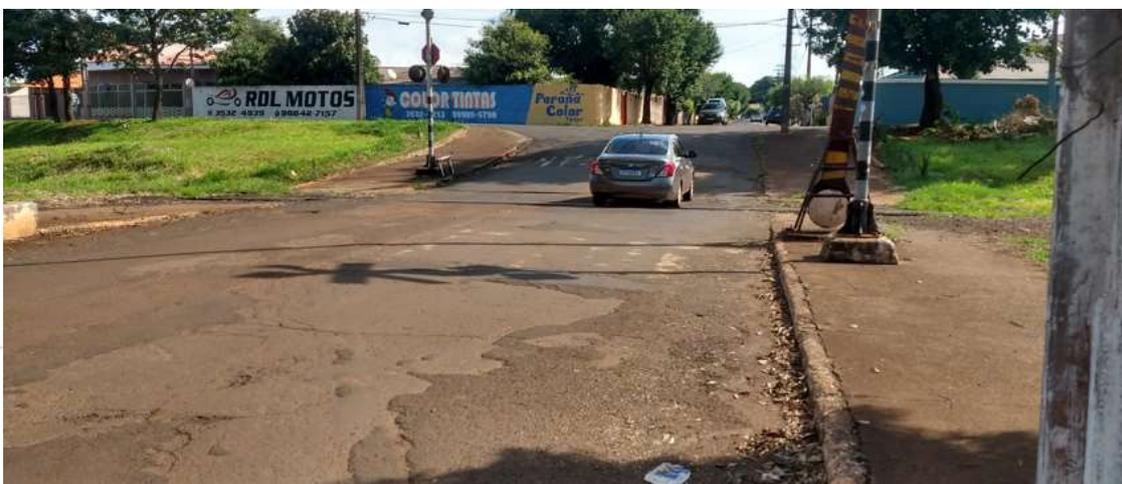
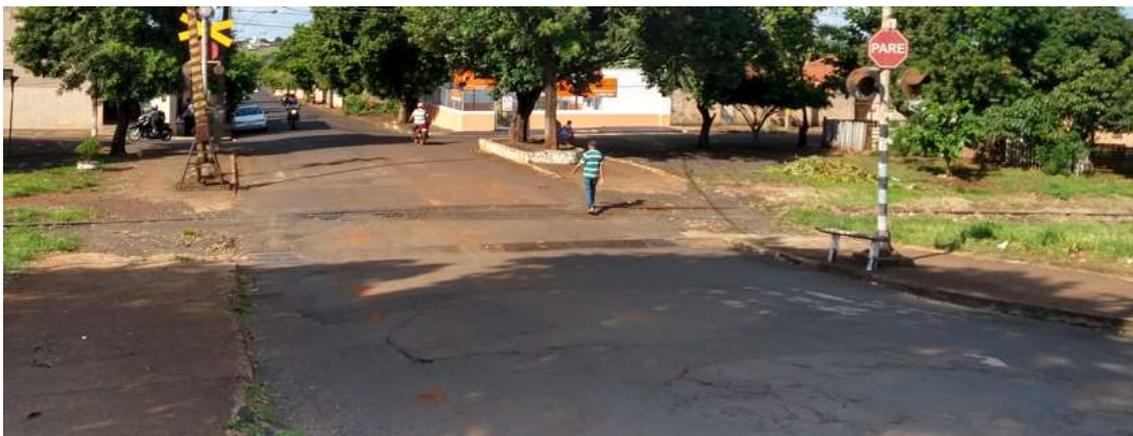
Figura 160 – Travessia de trem – R. Barão do Rio Branco

Figura 162 – Detalhamento da travessia ferroviária – R. Barão do Rio Branco

Observa-se que a travessia ferroviária da R. Barão do Rio Branco, encontra-se em estado regular, com sinalização, cancela para parada de veículos e calçadas em estado aceitável para travessia, o que para a travessia da Av. Antônio Mano não existe, tanto com sinalização em um mal estado como também a inexistência de calçadas na mesma.

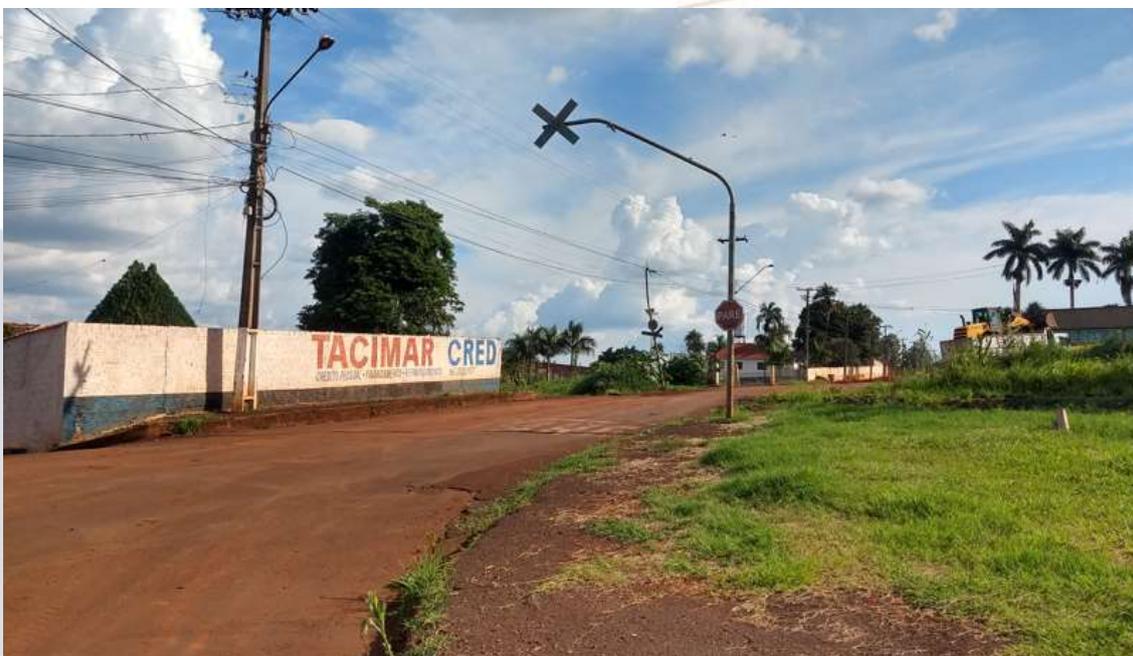
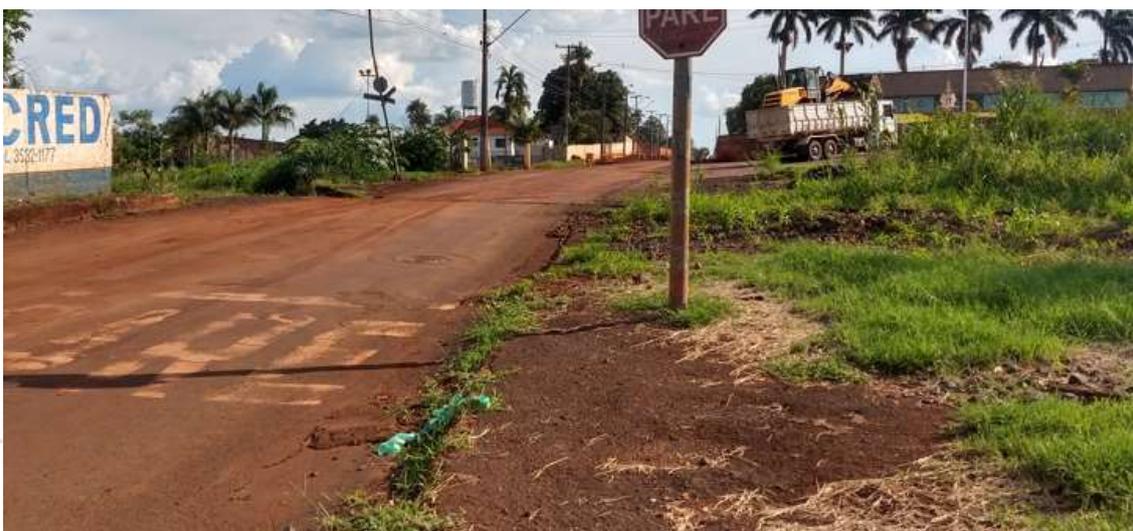
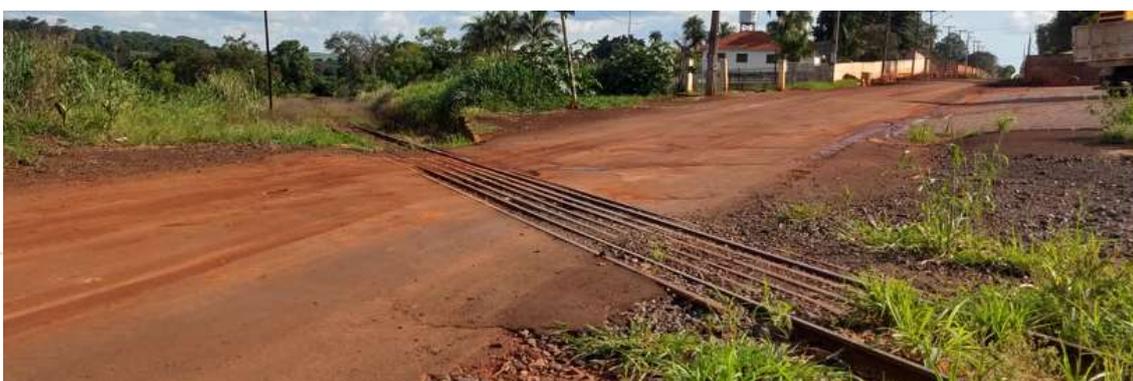
Figura 163 – Travessia ferroviária – Av. Antônio Mano

Figura 164 – Falta de calçadas na travessia – Av. Antônio Mano

Figura 165 – Detalhamento da linha férrea - Av. Antônio Mano

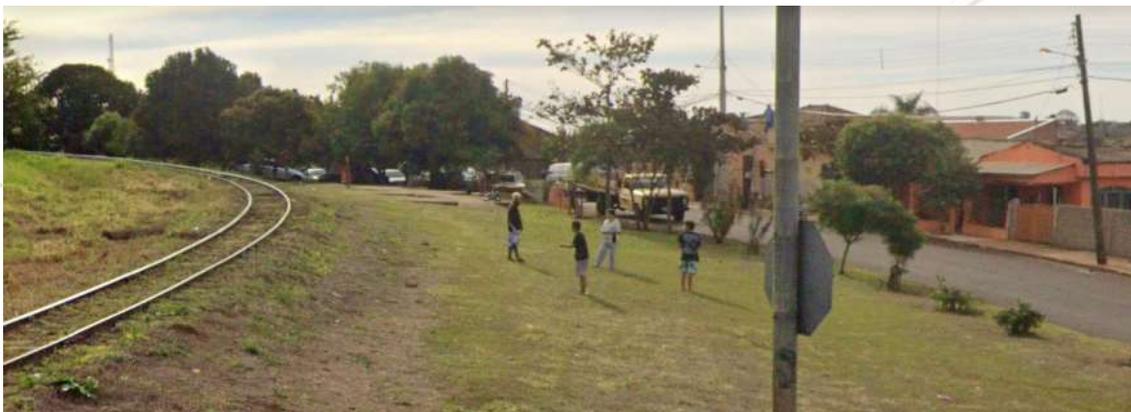
Durante o levantamento foi possível observar crianças brincando próximo a linha do trem, o que pode acarretar em acidentes . Constatou-se a falta de barreiras, no local aonde consta uma ATI (Academia da terceira idade), para que seja proibida, ou menos dificultada, a travessia em locais não designados.

Figura 167 – Crianças brincando próximo a linha do trem - Av. Antônio Mano

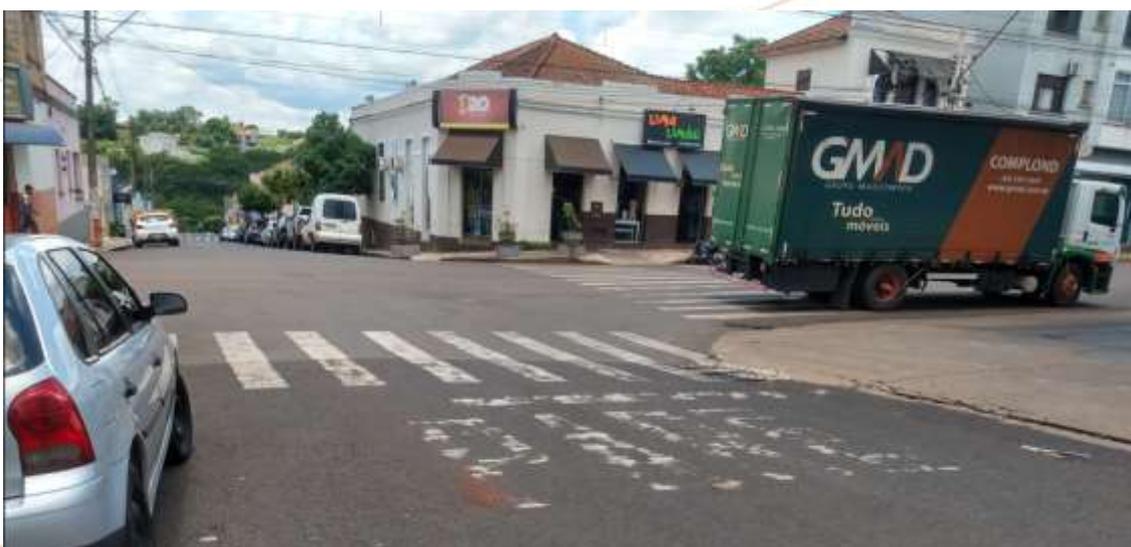
O Município de Cambará não possui nenhuma Lei que especifica o horário de trânsito de caminhões na área central do Município, as dimensões máximas dos veículos de grande porte. Assim, é possível verificar caminhões circulando e estacionado a qualquer horário do dia tanto na área central, quanto nos bairros, muitas vezes em horários de pico agravando ainda mais os conflitos e problemas de lentidão encontrados em diversas ruas do Município.

Figura 168 – Veiculo pesado em avenida principal – Av. Brasil

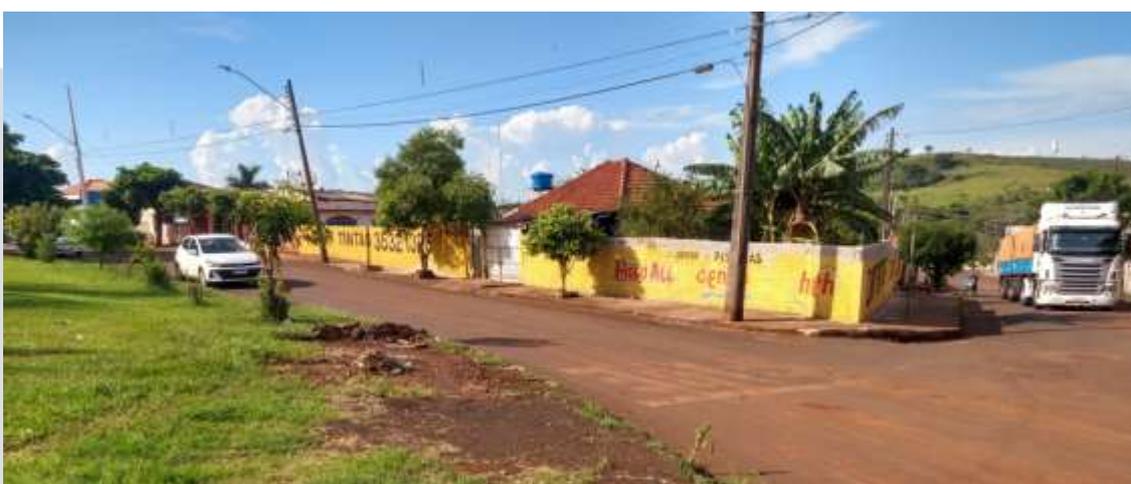
Figura 169 – Veiculo pesado - Av. Antônio Mano

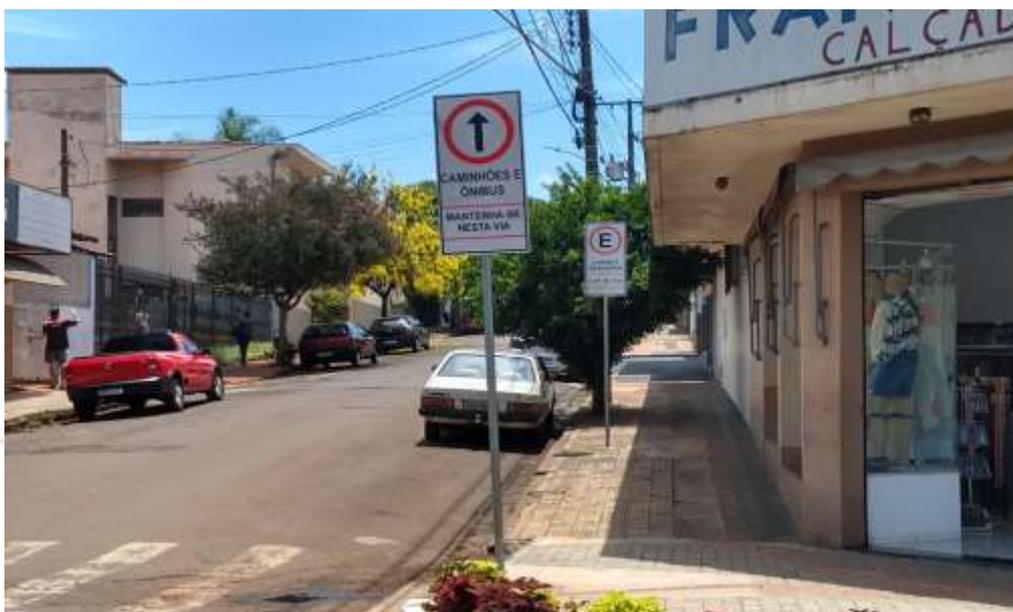
Figura 170 – Sinalização de rota e descarga - Rua Monsenhor João Belchior

Sendo esta, confeccionada para que os veículos pesados não acessem a R. Doutor Genaro Resende, dado as dimensões da mesma.

Durante o levantamento foi possível verificar que as regiões destinadas a carga e descarga de veículos pesados se encontram em ruas com desníveis considerados, sendo este um aspecto que pode acarretar em acidentes no manuseio da carga, tanto quanto para o indivíduo responsável pelo transporte, tanto quanto para aqueles que estão a utilizar a via.

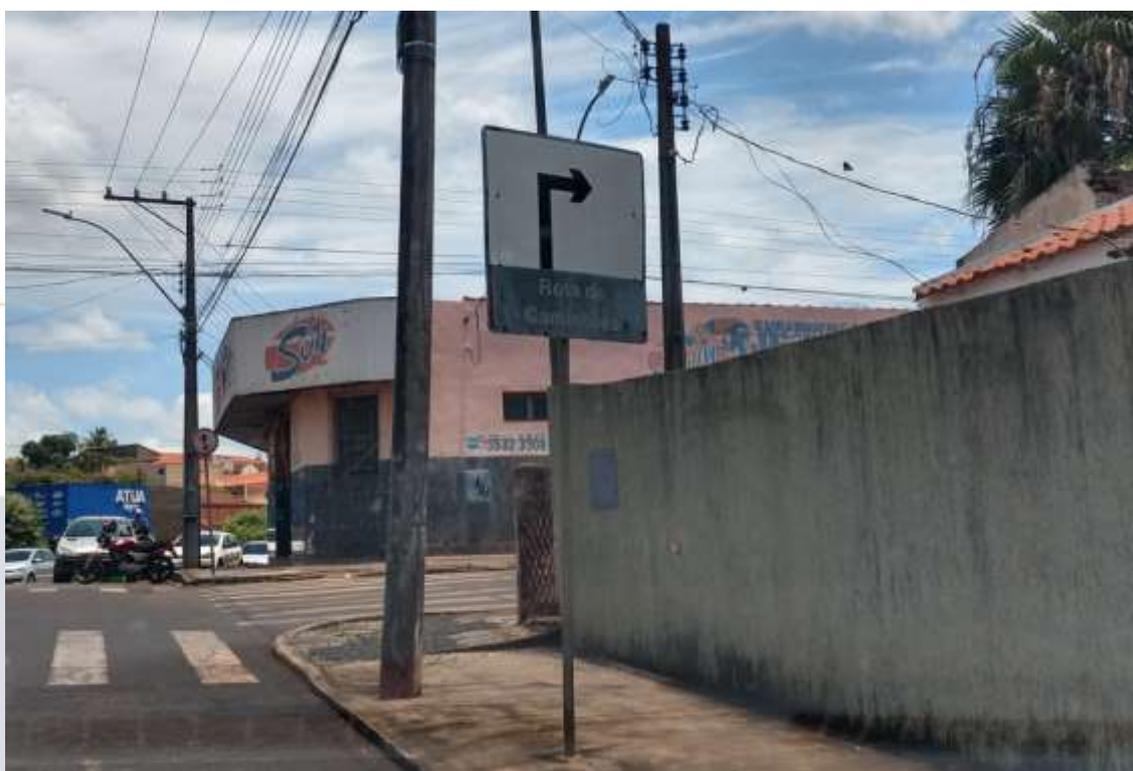
Figura 172 - Rota estipulada - Rua Doutor Genaro Resende

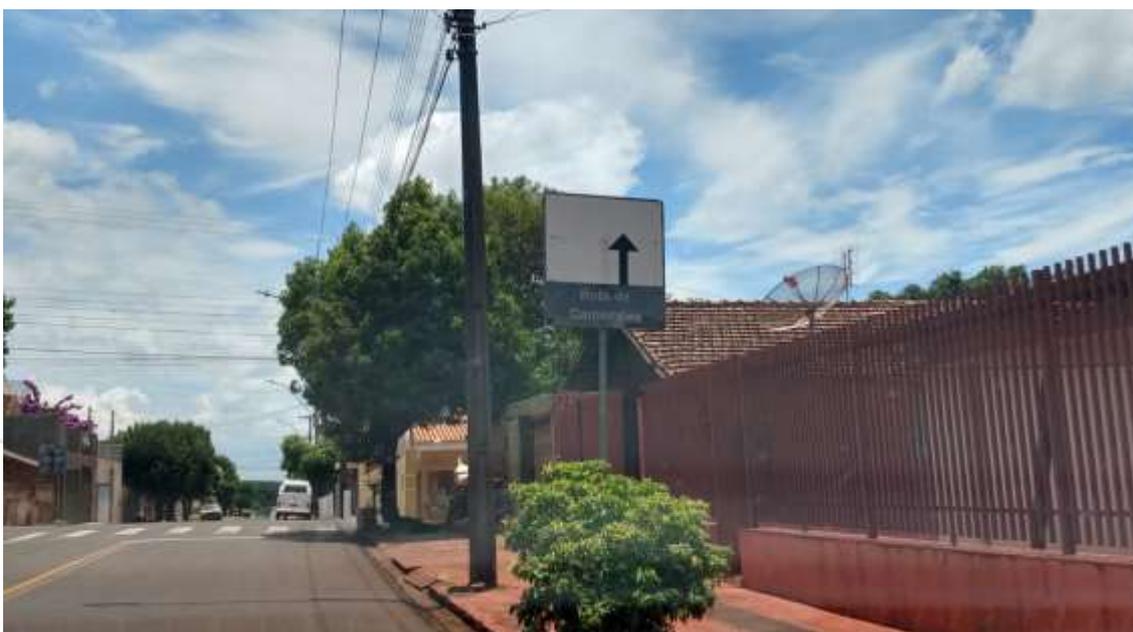
Figura 173 – Rota estipulada - Rua Coronel Batista

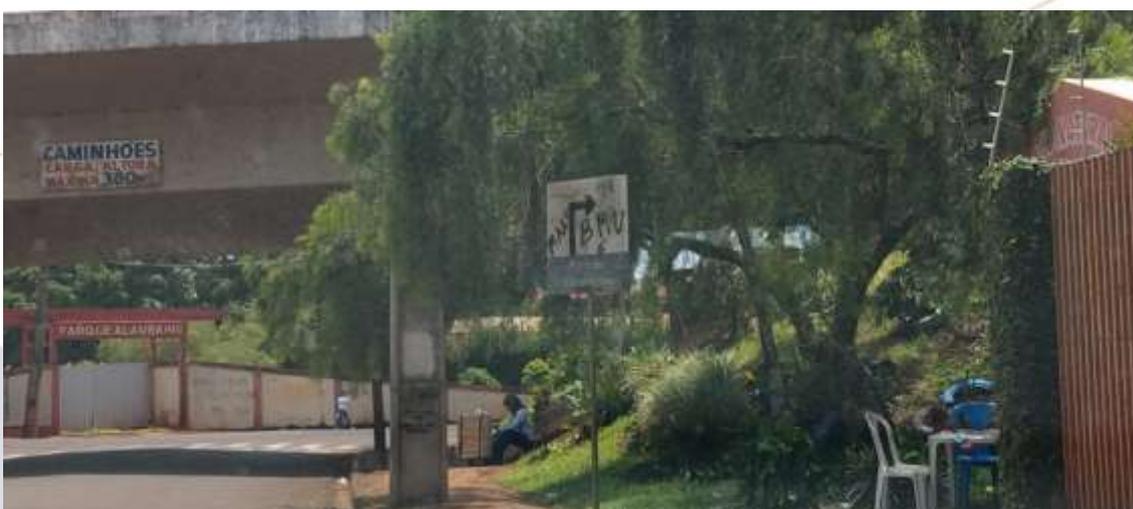
**Figura 174 – Rota estipulada - Rua Nossa Senhora do Roccio**
